Commune : RIVESALTES

Rivière : L' Agly

**Hangar agricole****1** Repère(s) sur le site**GÉNÉRAL**

Code : AGLY2020\_S\_134

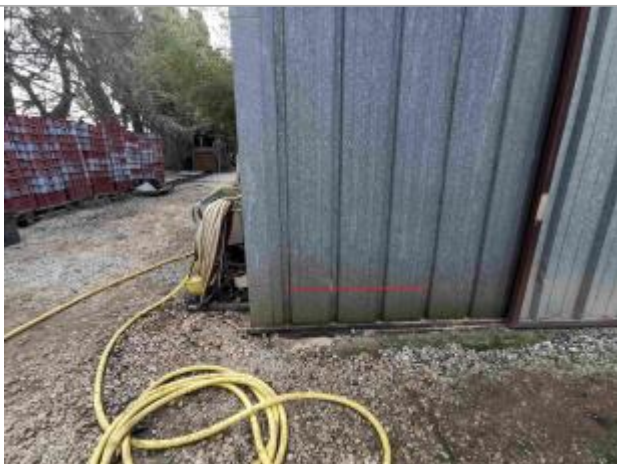
Altitude calculée de l'eau : **19.17 m**Nature du repère : **Marque peinture ou encre**

Commentaires : marque batiment tole

Différence entre le niveau d'eau et la référence (en m) : 0.330 m
