Commune : LE GOSIER

## Terrain de foot - Grande Ravine

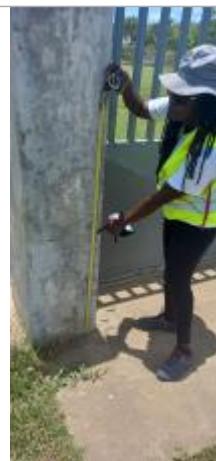
Vue détaillée du repère

**30 Avril 2022**Nature de l'inondation : **Mixte**Altitude calculée de l'eau : **2.487 m**Nature du repère : **Laisse d'inondation****Commentaires :** Dépot de matière solide sur le portail du stade**GÉNÉRAL****Code :** WEB\_R\_202205170019**Date de mise à jour :****Auteur :** DEAL971

**Référence nivélée :** Autre type de référence**Description référence du repère :** sol - dalle béton**Système altimétrique :** IGN 1988 (Guadeloupe)**Altitude de la référence (en m) :** 1.757 m**Différence entre le niveau d'eau et la référence (en m) :** 0.730 m**Altitude calculée de l'eau (en m) :** 2.487

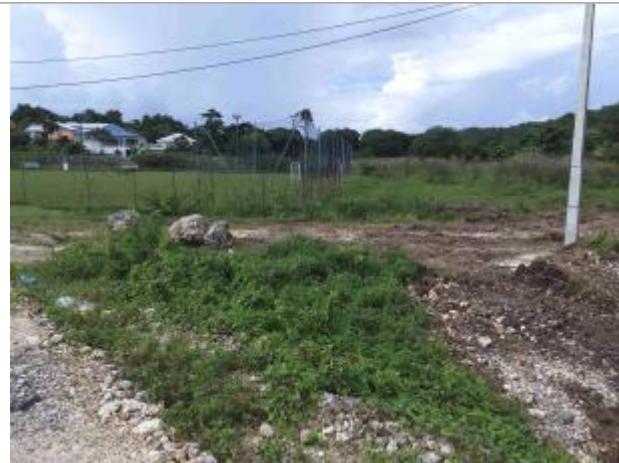
Inondation terrain de football

**Commentaires :** Dépôt de matière solide du au débordement de cours d'eau et du ruissellement de surface. Trace de PHE sur le grillage entourant le terrain de football.

**Système altimétrique :** IGN 1988 (Guadeloupe)**Altitude de la référence (en m) :** 1.705 m**Déférence entre le niveau d'eau et la référence (en m) :** 0.400 m**Altitude calculée de l'eau (en m) :** 2.105
