Commune : **LE GOSIER**

Terrain de foot - Grande Ravine

GÉNÉRAL**Unité de gestion :** Guadeloupe**Code :** WEB_S_202011305731**Date de mise à jour :** 07/07/2023**Auteur :** DEAL971

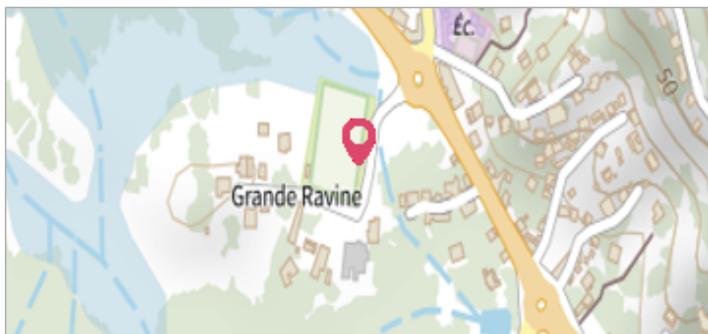
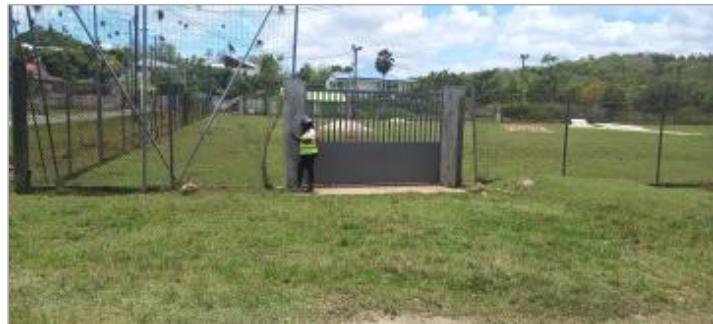
Vue générale du site

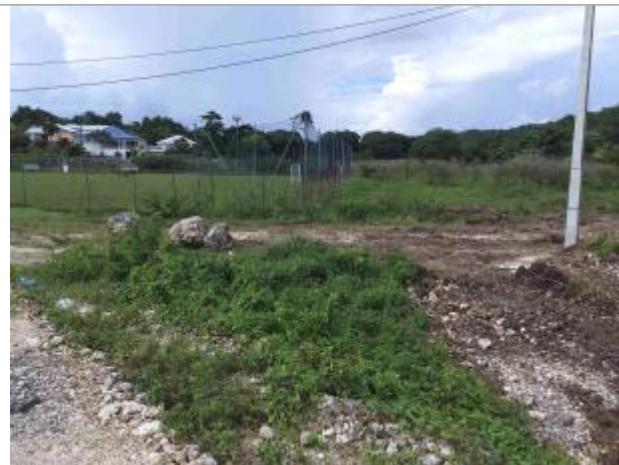
**10 Novembre 2020**Nature de l'inondation : **Mixte**Altitude calculée de l'eau : **2.105 m**Nature du repère : **Laisse d'inondation****Commentaires :** Dépôt de matière solide du au débordement de cours d'eau et du ruissellement de surface. Trace de PHE sur le grillage entourant le terrain de football.**GÉNÉRAL****Code :** WEB_R_202011300524**Date de mise à jour :****Auteur :** DEAL971

Inondation terrain de football
