Commune : LE GOSIER

Ravine du chemin Pavé - Promenade carbet

Repère(s) sur
le site

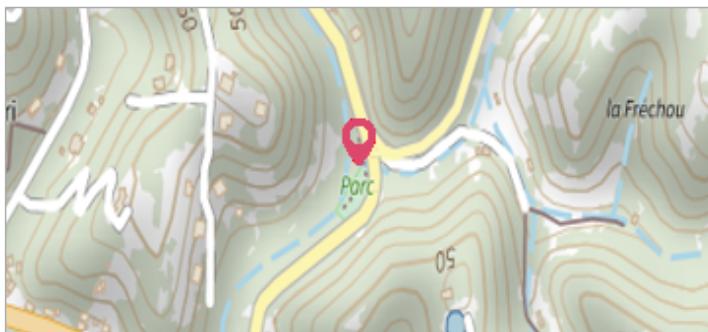
Nature de l'inondation : Débordement de cours d'eau

Nature du repère : Laisse d'inondation

Commentaires : Dépôt de matière solide sur le bas de carbet montrant le sens de l'écoulement de l'inondation.

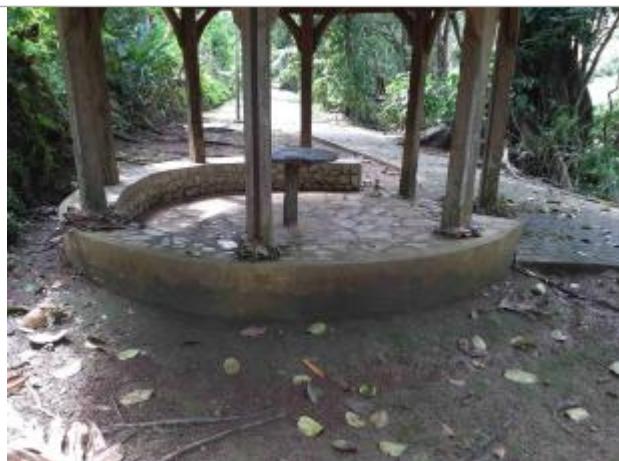
Laisse d'inondation (branchage)
