Commune : **GIROUSSENS**Rivière : **Le Dadou****Local technique****Commentaires** : Piste depuis la Pounche**1** Repère(s) sur le site**GÉNÉRAL****Unité de gestion** : Garonne-Tarn-Lot**Code** : DADOU2020_S_10392 **Date de mise à jour** : 02/12/2020**Auteur** : SPC GTL

Nature de l'inondation : **Débordement de cours d'eau**Altitude calculée de l'eau : **106.84 m**Nature du repère : **Témoignage oral****GÉNÉRAL****Code** : DADOU2020_R_10392_1**Date de mise à jour** :**Auteur** : SPC GTL

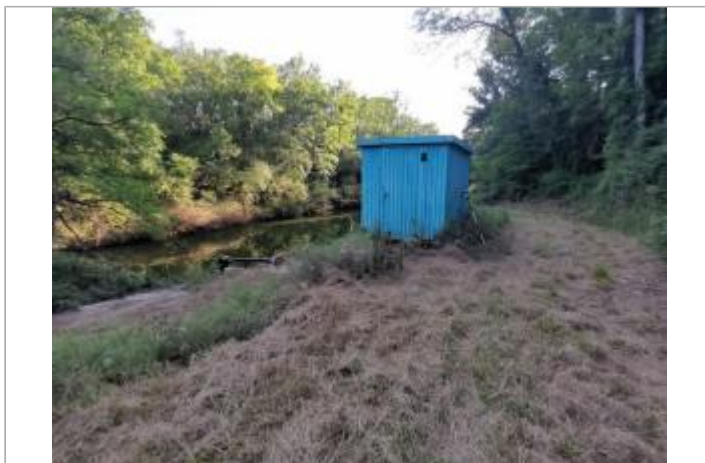
Batiment en tôle - Photo © AGERIN

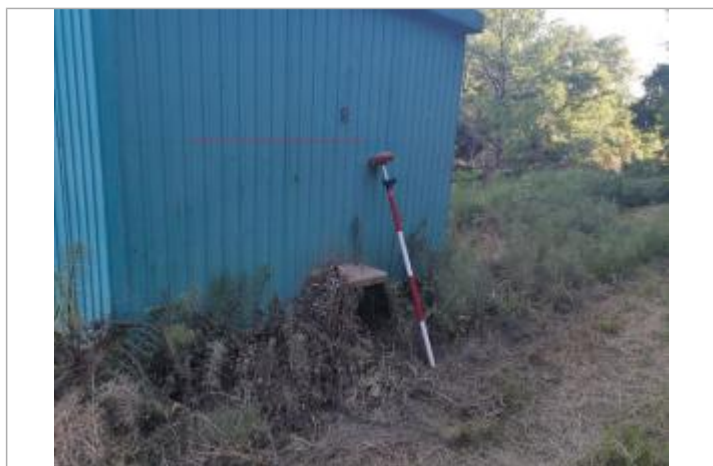
Trace sur le bâtiment - Photo © AGERIN

MARQUE**Maximum de l'inondation** : Oui**Visibilité** : Non renseigné**État du repère** : Non renseigné**Pérennité** : Non renseigné**Repère calculé** : Non renseigné**PHEC** : Non renseigné**SOURCE DE REPÉRAGE : RELEVÉS DE LAISSES DE CRUES SUR LE DADOU - 11/05/2020****Type de repérage** : Campagne de terrain post-inondation**Organisme(s)** : GEOSPHAIR**NIVELLEMENT GPS - 27/05/2020****Méthode** : GPS**Organisme** : GEOSPHAIR**Commentaires sur le nivellement** : GPS SEPTENTRIO ALTUS NR3**Référence nivelée** : Autre type de référence**Description référence du repère** : sol**Système altimétrique** : NGF IGN 1969 (système normal)**Altitude de la référence (en m)** : 105.450 m**Différence entre le niveau d'eau et la référence (en m)** : 1.390 m**Altitude calculée de l'eau (en m)** : 106.84
