Commune : **GIROUSSENS**Rivière : **Le Dadou****Local technique****Commentaires** : Piste depuis la Pounche**1** Repère(s) sur le site**GÉNÉRAL****Unité de gestion** : Garonne-Tarn-Lot**Code** : DADOU2020_S_10392 **Date de mise à jour** : 02/12/2020**Auteur** : SPC GTL

GÉOLOCALISATION**Coordonnées WGS84** : X: 1.79203156 / Y: 43.73677522**Coordonnées RGF93 (Lambert 93)** X: 602669.78 / Y: 6293827.84**Coordonnées RGF93 (ETRS89)** : X: 1.7920316 / Y: 43.7367752**Code Hydro**: 047-0400 **Rive de référence**: Droite**11 Mai 2020**

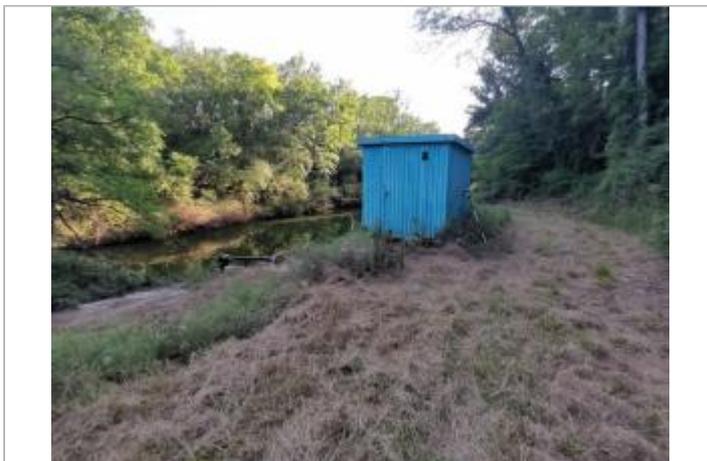
Batiment en tôle - Photo © AGERIN

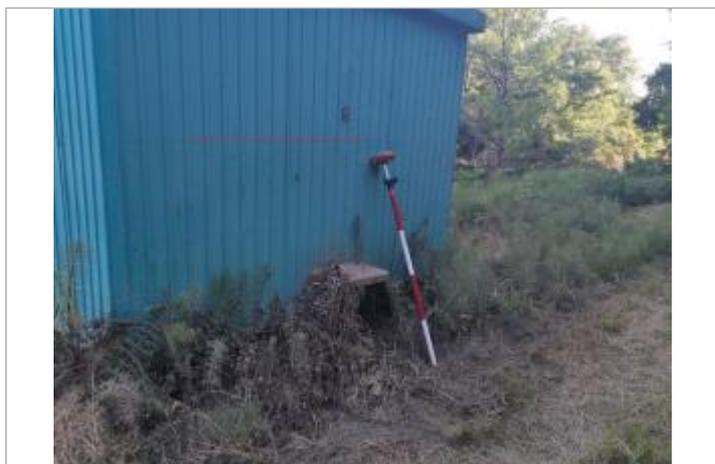
Nature de l'inondation : **Débordement de cours d'eau**Altitude calculée de l'eau : **106.84 m**Nature du repère : **Témoignage oral****GÉNÉRAL****Code** : DADOU2020_R_10392_1**Date de mise à jour** :**Auteur** : SPC GTL

Trace sur le bâtiment - Photo © AGERIN

MARQUE**Maximum de l'inondation** : Oui**Visibilité** : Non renseigné**État du repère** : Non renseigné**Pérennité** : Non renseigné**Repère calculé** : Non renseigné**PHEC** : Non renseigné**SOURCE DE REPÉRAGE : RELEVÉS DE LAISSES DE CRUES SUR LE DADOU - 11/05/2020****Type de repérage** : Campagne de terrain post-inondation**Organisme** : GEOSPHAIR**NIVELLEMENT GPS - 27/05/2020****Méthode** : GPS**Organisme** : GEOSPHAIR**Commentaires sur le nivellement** : GPS SEPTENTRIO ALTUS NR3**Référence nivelée** : Autre type de référence**Description référence du repère** : sol**Système altimétrique** : NGF IGN 1969 (système normal)**Altitude de la référence (en m)** : 105.450 m**Différence entre le niveau d'eau et la référence (en m)** : 1.390 m**Altitude calculée de l'eau (en m)** : 106.84
