Commune : **VENES**Rivière : **Le Dadou**

Route située entre Rendal et la Lande

Code : DADOU2020_S_10444

Code : DADOU2020_R_10444_1

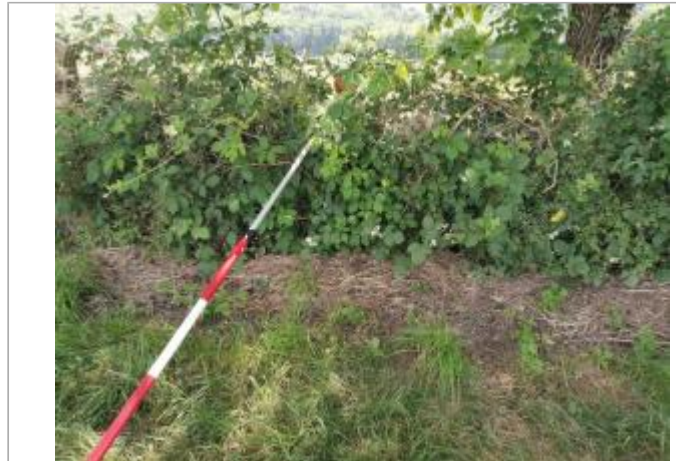
Photo © AGERIN

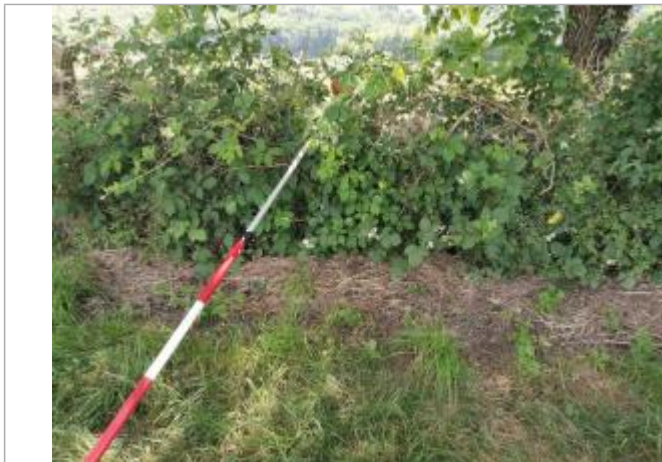
**11 Mai 2020**Nature de l'inondation : **Débordement de cours d'eau**Altitude calculée de l'eau : **194.91 m**Nature du repère : **Laisse d'inondation**

Différence entre le niveau d'eau et la référence (en m) : 0.330 m

Altitude calculée de l'eau (en m) : 194.91

Débris sur une haie- Photo © AGERIN
