Commune : **GIROUSSENS**Rivière : **Le Dadou****Local technique****Commentaires** : Piste depuis la Pounche**1**

**GÉNÉRAL****Unité de gestion** : Garonne-Tarn-Lot**Code** : DADOU2020\_S\_10392**Date de mise à jour** : 02/12/2020**Auteur** : SPC GTL

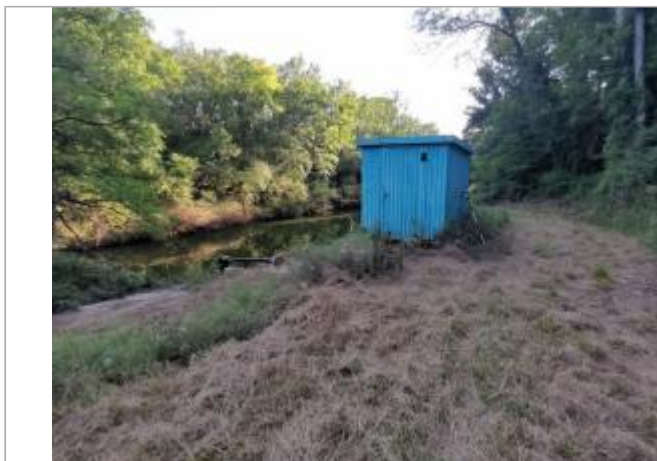
Batiment en tôle - Photo © AGERIN

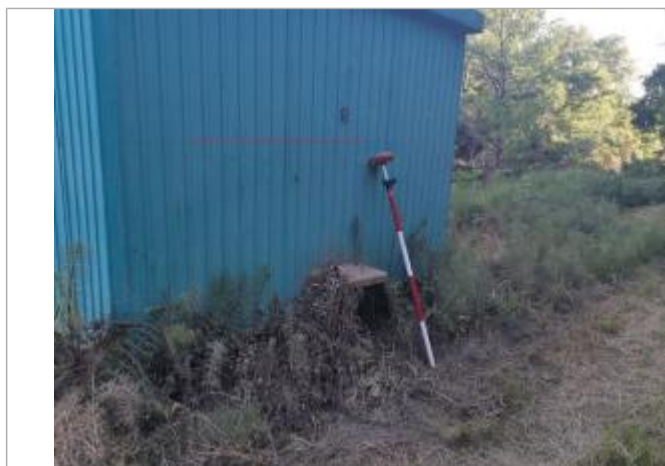
**11 Mai 2020**Nature de l'inondation : **Débordement de cours d'eau**Altitude calculée de l'eau : **106.84 m**Nature du repère : **Témoignage oral****GÉNÉRAL****Code** : DADOU2020\_R\_10392\_1**Date de mise à jour** :**Auteur** : SPC GTL

Trace sur le bâtiment - Photo © AGERIN

**MARQUE****Maximum de l'inondation** : Oui**Visibilité** : Non renseigné**État du repère** : Non renseigné**Pérennité** : Non renseigné**Repère calculé** : Non renseigné**PHEC** : Non renseigné**SOURCE DE REPÉRAGE : RELEVÉS DE LAISSES DE CRUES SUR LE DADOU - 11/05/2020****Type de repérage** : Campagne de terrain post-inondation**Organisme** : GEOSPHAIR**NIVELLEMENT GPS - 27/05/2020****Méthode** : GPS**Organisme** : GEOSPHAIR**Commentaires sur le nivellement** : GPS SEPTENTRIO ALTUS NR3**Référence nivelée** : Autre type de référence**Description référence du repère** : sol**Système altimétrique** : NGF IGN 1969 (système normal)**Altitude de la référence (en m)** : 105.450 m**Différence entre le niveau d'eau et la référence (en m)** : 1.390 m**Altitude calculée de l'eau (en m)** : 106.84 m
