Commune : **GRAULHET**Rivière : **Le Dadou****Voie sur berge du Dadou****Commentaires** : Accès piéton depuis l'avenue de Provence**1** Repère(s) sur le site**GÉNÉRAL****Unité de gestion** : Garonne-Tarn-Lot**Code** : DADOU2020\_S\_10406 **Date de mise à jour** : 02/12/2020**Auteur** : SPC GTL

Nature de l'inondation : **Débordement de cours d'eau**Altitude calculée de l'eau : **150.17 m**Nature du repère : **Limite au sol****GÉNÉRAL****Code** : DADOU2020\_R\_10406\_1**Date de mise à jour** :**Auteur** : SPC GTL

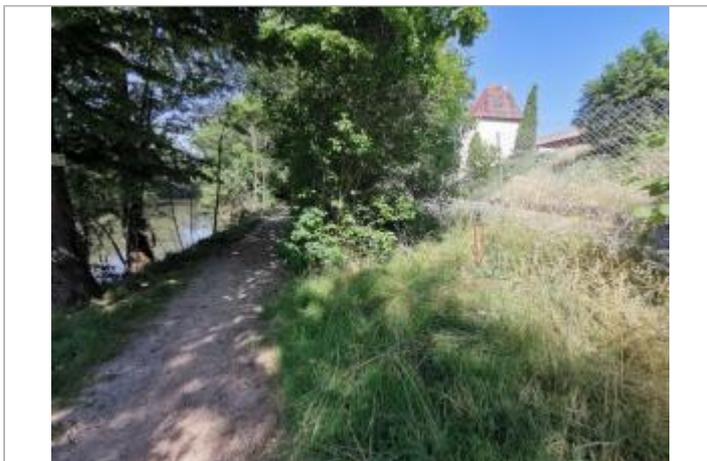
Photo © AGERIN

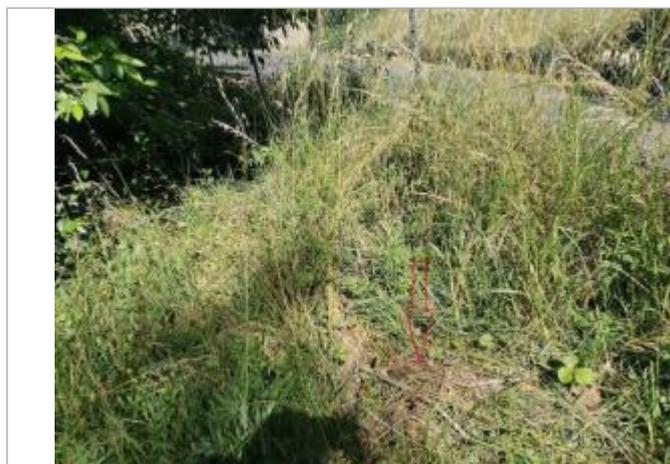
**MARQUE****Maximum de l'inondation** : Oui**Visibilité** : Non renseigné**État du repère** : Non renseigné**Pérennité** : Non renseigné**Repère calculé** : Non renseigné**PHEC** : Non renseigné**SOURCE DE REPÉRAGE : RELEVÉS DE LAISSES DE CRUES SUR LE DADOU - 11/05/2020****Type de repérage** : Campagne de terrain post-inondation**Organisme** : GEOSPHAIR**NIVELLEMENT GPS - 27/05/2020****Méthode** : GPS**Organisme** : GEOSPHAIR**Commentaires sur le nivellement** : GPS SEPTENTRIO ALTUS NR3**Référence nivelée** : Marque d'inondation**Système altimétrique** : NGF IGN 1969 (système normal)**Altitude de la référence (en m)** : 150.170 m**Altitude calculée de l'eau (en m)** : 150.17 m

Débris au sol - Photo © AGERIN
