Commune : **SAINTE-ROSE****Boulevard maritime (Bourg de Sainte-Rose)****1** Repère(s) sur le site**GÉNÉRAL**

Code : WEB_S_202012034748

**10 Novembre 2020**Altitude calculée de l'eau : **1.619 m**Nature de l'inondation : **Ruissellement**Nature du repère : **Laisse d'inondation****Commentaires** : Dépôt de matière solide sur un mur (état du support moyen) due au ruissellement de surface**GÉNÉRAL**

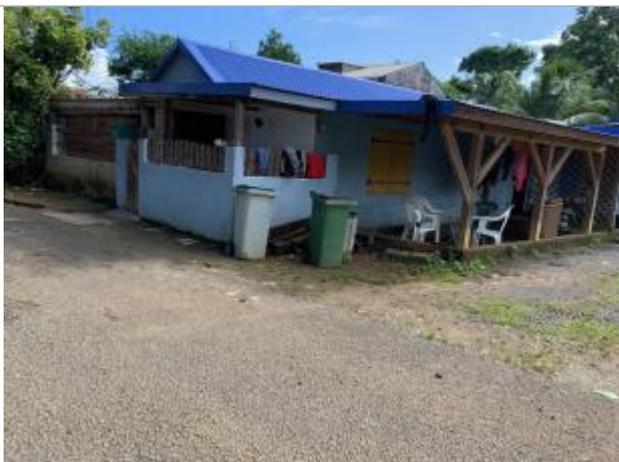
Référence nivelée : Autre type de référence**Description référence du repère** : sol - porte d'entrée**Système altimétrique** : IGN 1988 (Guadeloupe)**Altitude de la référence (en m)** : 1.489 m**Différence entre le niveau d'eau et la référence (en m)** : 0.130 m**Altitude calculée de l'eau (en m)** : 1.619

Trace de PHE
