Commune : **SAINTE-ROSE****Boulevard maritime (Bourg de Sainte-Rose)****1** Repère(s) sur le site**GÉNÉRAL**

Code : WEB_S_202012034748

**10 novembre 2020**Nature de l'inondation : **Ruissellement**Altitude calculée de l'eau : **1.619 m**Nature du repère : **Laisse d'inondation****Commentaires** : Dépôt de matière solide sur un mur (état du support moyen) due au ruissellement de surface**GÉNÉRAL**

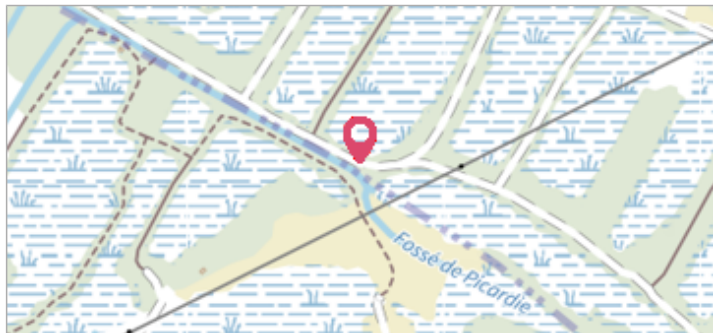
MARQUE**Maximum de l'inondation** : Oui**Visibilité** : Oui**État du repère** : Disparu**Pérennité** : Aucune**SOURCE DE REPÉRAGE : CAMPAGNE TERRAIN POST-INONDATION 11/2020 DEAL GUADELOUPE -****Type de repérage** : Campagne de terrain post-inondation**Organisme(s)** : DEAL Guadeloupe**CAMPAGNE TERRAIN + NIVELLEMENT AEGIS - 10/09/2024****Méthode** : GPS**Commentaires sur le nivellement** : Hauteur relative mesurée après l'évènement. Nivellement réalisé en septembre 2024.

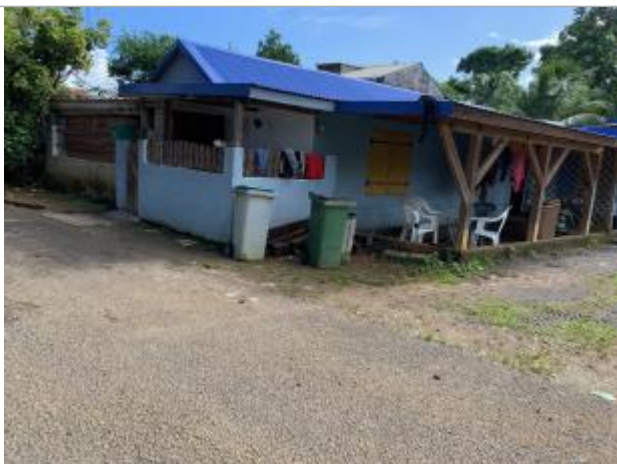
Référence nivelée : Autre type de référence**Description référence du repère** : sol - porte d'entrée**Système altimétrique** : IGN 1988 (Guadeloupe)**Altitude de la référence (en m)** : 1.489 m**Différence entre le niveau d'eau et la référence (en m)** : 0.130 m**Altitude calculée de l'eau (en m)** : 1.619 m

Trace de PHE
