Commune : **SAINTE-ROSE**

Boulevard maritime (Bourg de Sainte-Rose)

GÉNÉRAL**Unité de gestion :** Guadeloupe**Code :** WEB_S_202012034748**Date de mise à jour :** 07/07/2023**Auteur :** DEAL971

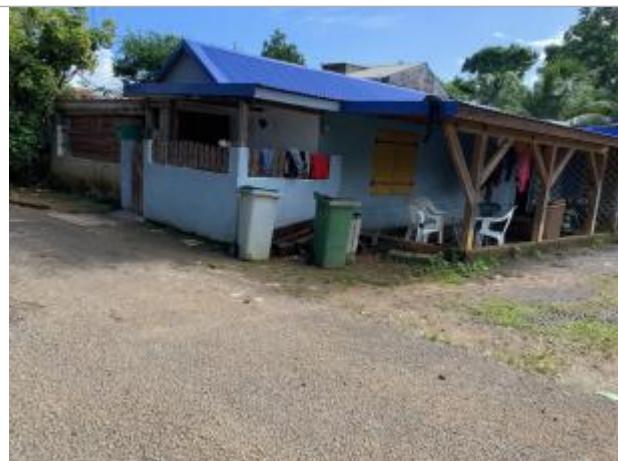
**10 Novembre 2020**Nature de l'inondation : **Ruisseaulement**Altitude calculée de l'eau : **1.619 m**Nature du repère : **Laisse d'inondation****Commentaires :** Dépôt de matière solide sur un mur (état du support moyen) due au ruissellement de surface**GÉNÉRAL****Code :** WEB_R_202012034946**Date de mise à jour :****Auteur :** DEAL971

Trace de PHE
