Commune : **SERMAIZE-LES-BAINS**

Rivière : **La Saulx**

## En aval de l'ouvrage de décharge au niveau de l'église

**1** Repère(s) sur le site

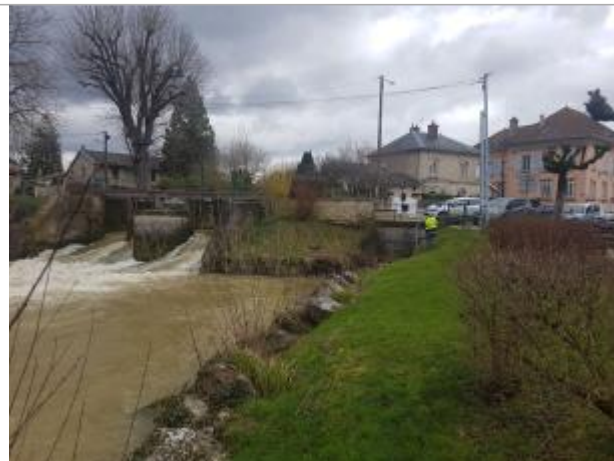
Aval de l'ouvrage de décharge

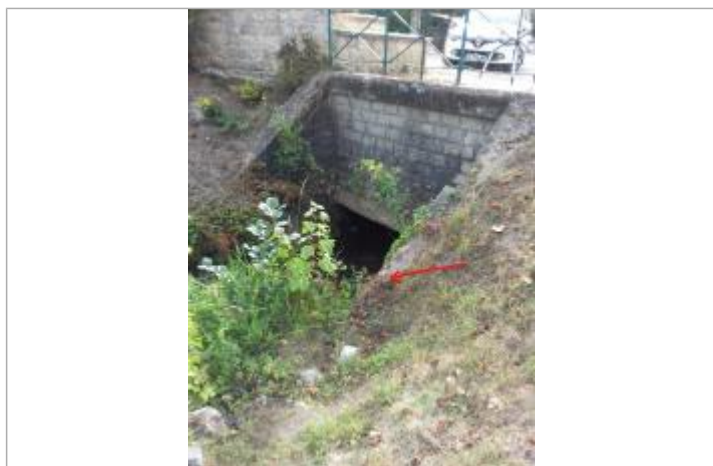
Nature du repère : **Marque peinture ou encre**

État du repère : Moyen

Pérennité : Moyenne

Marque jaune sur le mur en retour de la tête de l'ouvrage (buse), RG
