Commune : ALLIANCELLES

Rivière : La Chée

## Pont de la Chée sur la RD62, côté aval RG

**Unité de gestion :** Seine amont-Marne amont**Code :** 51006-02**Date de mise à jour :** 14/10/2021**Auteur :** SPC SAMA

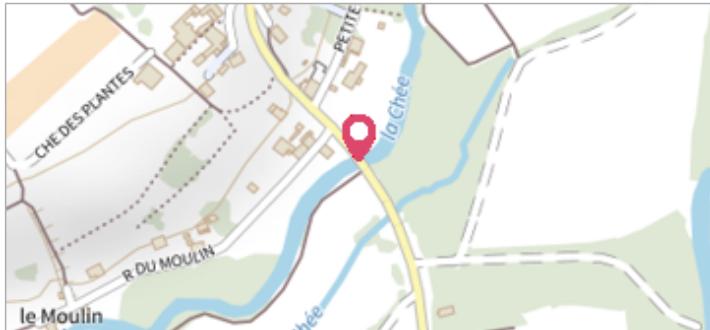
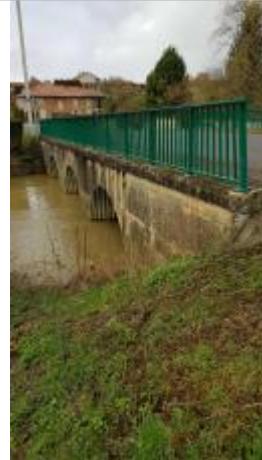
Côté aval du pont sur la Chée sur la RD62

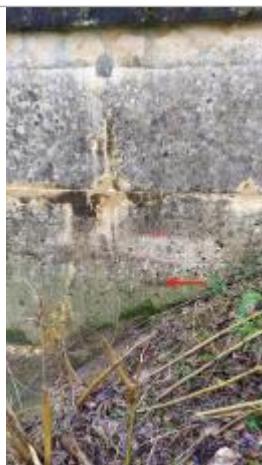
Marque sur le mur du pont, aval RG

**Texte :** 01/21**Maximum de l'inondation :** Oui**Visibilité :** Non**État du repère :** Moyen**Pérennité :** Moyenne**SOURCE DE REPÉRAGE : VISITE DE TERRAIN SPC SAMA - 27/01/2021****Type de repérage :** Campagne de terrain post-inondation

**Méthode :** GPS**Référence nivelée :** Marque d'inondation**Système altimétrique :** NGF IGN 1969 (système normal)**Altitude de la référence (en m) :** 127.940 m**Altitude calculée de l'eau (en m) :** 127.94

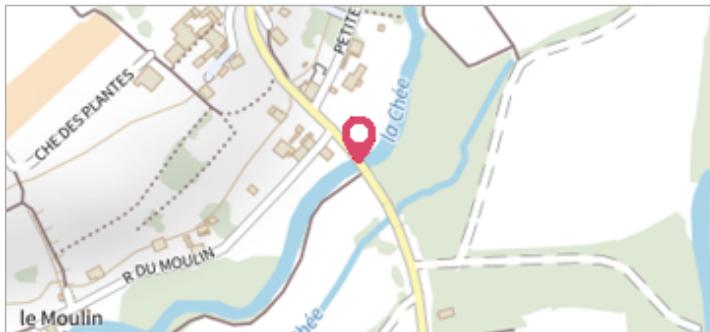
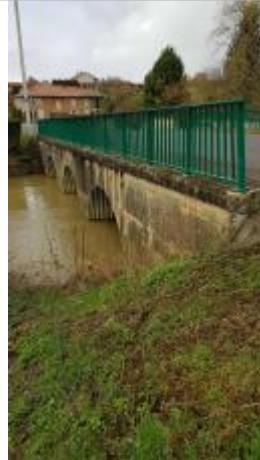
Côté aval du pont sur la Chée sur la RD62

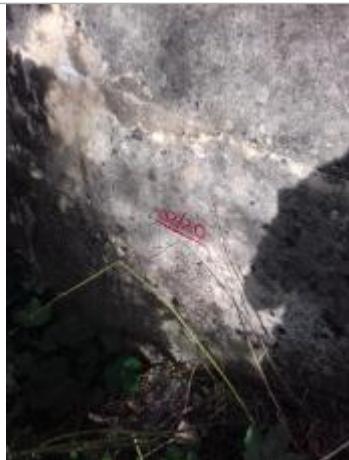
Marque rouge à l'aval du pont en rive gauche

**MARQUE****Texte :** 02/20**Maximum de l'inondation :** Oui**Visibilité :** Non**État du repère :** Moyen**Pérennité :** Moyenne**SOURCE DE REPÉRAGE : VISITE DE TERRAIN SPC SAMA, DDT51 - 26/02/2020****Type de repérage :** Campagne de terrain post-inondation**NIVELLEMENT SPC SAMA - 15/09/2020****Méthode :** Cheminement topographique**Référence nivelée :** Marque d'inondation**Système altimétrique :** NGF IGN 1969 (système normal)**Altitude de la référence (en m) :** 128.300 m**Différence entre le niveau d'eau et la référence (en m) :** 0.000 m**Altitude calculée de l'eau (en m) :** 128.3
