Commune : **TANNOIS** | Rivière : **L'Ornain**

Ouvrage de franchissement de l'Ornain sur la RN135 en direction de Tannois après le carrefour avec la route départementale n°6 vers Slimont

Unité de gestion : Seine amont-Marne amont
 Code : 55504-01 Date de mise à jour : 14/10/2021
 Auteur : SPC SAMA

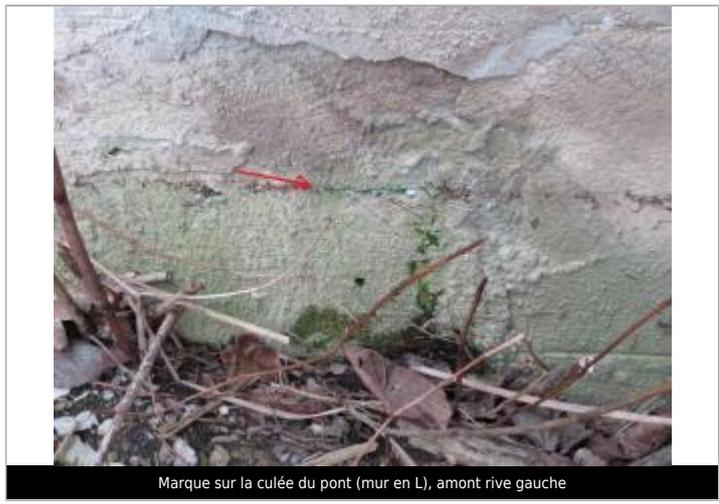
Nature de l'inondation : **Débordement de cours d'eau** Nature du repère : **Marque peinture ou encre**

Maximum de l'inondation : Oui
 Visibilité : Non État du repère : Moyen
 Pérennité : Moyenne
