Commune : TANNOIS

Rivière : L' Ornain

## Ouvrage de franchissement de l'Ornain sur la RN135 en direction de Tannois après le carrefour avec la route départementale n°6 vers Slimont

Code : 55504-02

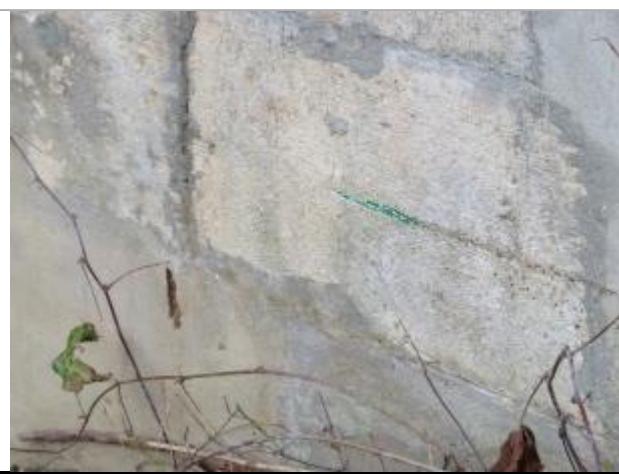
Altitude calculée de l'eau : **197.75 m**

Nature du repère : Marque peinture ou encre

État du repère : Moyen

Pérennité : Moyenne

Marque sur le mur en L de la culée du pont, amont rive droite
