Commune : **TANNOIS**

Rivière : **L'Ornain**

Ouvrage de franchissement de l'Ornain sur la RN135 en direction de Tannois après le carrefour avec la route départementale n°6 vers Slimont

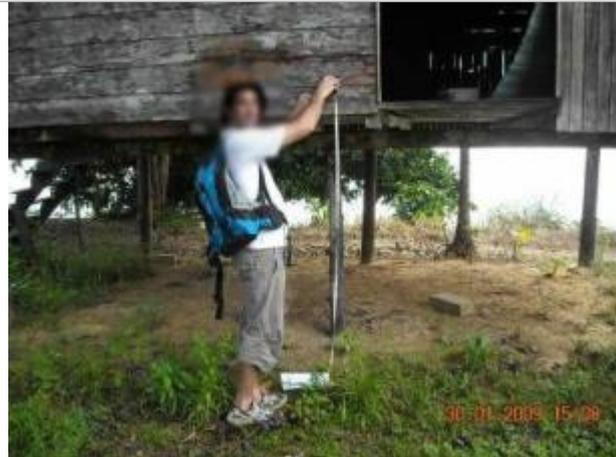
Pont en amont rive droite

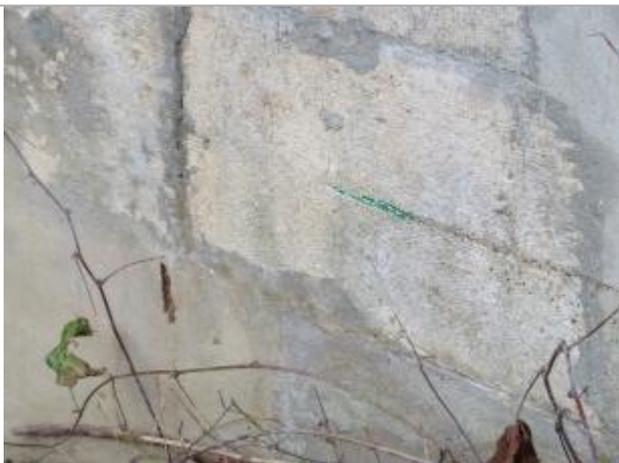
Altitude calculée de l'eau : **197.75 m**

Maximum de l'inondation : Oui
Visibilité : Non **État du repère :** Moyen
Pérennité : Moyenne

Marque sur le mur en L de la culée du pont, amont rive droite
