| | Commune : <b>SAINT-BRES</b> | Rivière : <b>Le Bérange</b> |
| | <b>Carrefour D106 / N113</b> | |

**Commentaires :** Passerelle sur branche Est du Bérange entre le pont RD 106 et le pont SNCF en prolongement du parking

**Unité de gestion :** Méditerranée Ouest  
**Code :** CER\_MTP\_S\_219 **Date de mise à jour :** 08/01/2021  
**Auteur :** Cerema Méditerranée

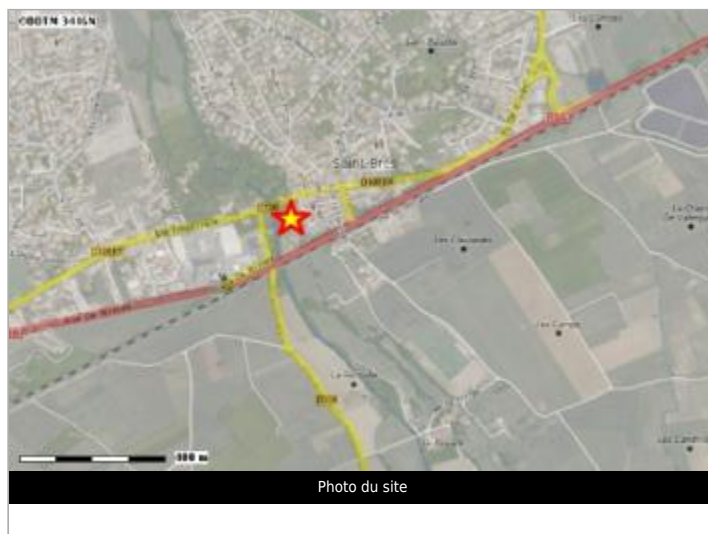
| | <b>Commentaires :</b> Laisse de crue sur le portail en bout rive droite de la passerelle (20cm au dessus du panneau plein métallique) - Passerelle sur branche Est du Bérange entre le pont RD 106 et le pont SNCF en prolongement du parking | | |

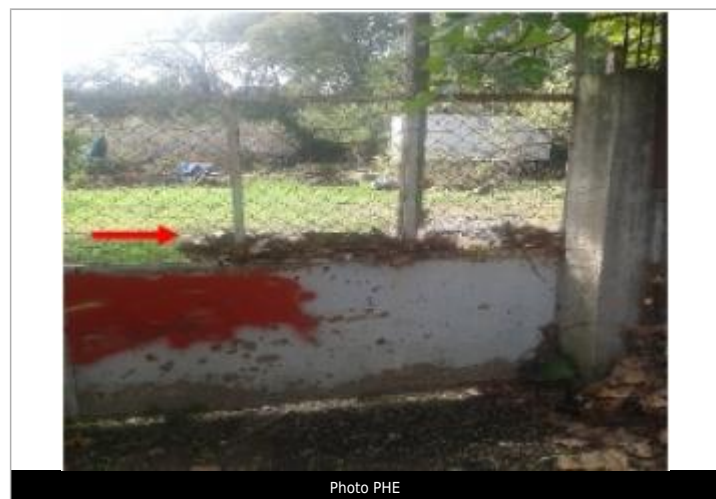
**Maximum de l'inondation :** Oui  
**Visibilité :** Non renseigné **État du repère :** Non renseigné  
**Pérennité :** Aucune **Repère calculé :** Non renseigné  
**PHEC :** Non renseigné
