Commune: SAINT-BRES

Rivière : Le Bérange

Carrefour D106 / N113

Code: CER_MTP_S_219 Date de mise à jour: 08/01/2021

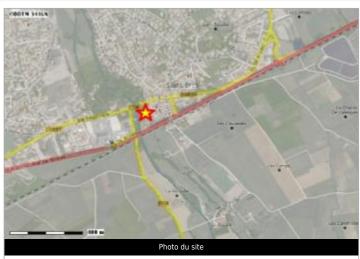
Commentaires: Passerelle sur branche Est du Bérange entre le pont RD 106 et le pont SNCF en prolongement du parking

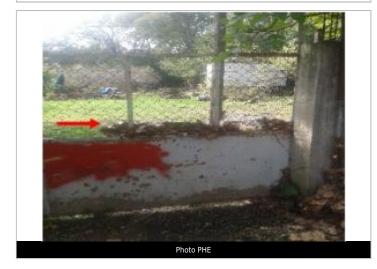
Code: CER_MTP_R_219_1

Nature du repère : Laisse d'inondation

Commentaires : Laisse de crue sur le portail en bout rive droite de la passerelle (20cm au dessus du panneau plein métallique) - Passerelle sur branche Est du Bérange entre le pont RD 106 et le pont SNCF en prolongement du parking
