Commune : **SAINT-BRES** | Rivière : **Le Bérage**

Pont RD106 #1

Commentaires : Aval rive gauche du double pont vouté sous la RD 106

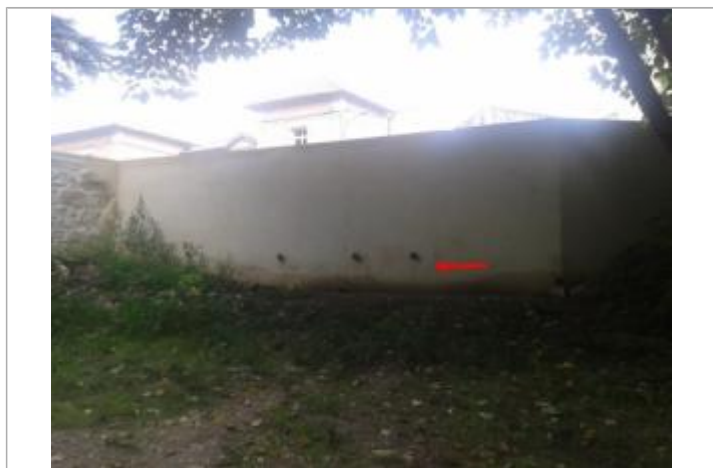
Photo PHE

29 Septembre 2014
 Nature de l'inondation : **Débordement de cours d'eau** Nature du repère : **Laisse d'inondation**

Commentaires : Laisse sur mur: 10cm en dessous du niveau bas des barbacanes
