Commune : **SAINT-BRES**

Rivière : **Le Bérange**

Pont RD106 #2

Commentaires : Pont RD 106 sur branche Ouest du Bérange / pile centrale **1** Repère(s) sur le site

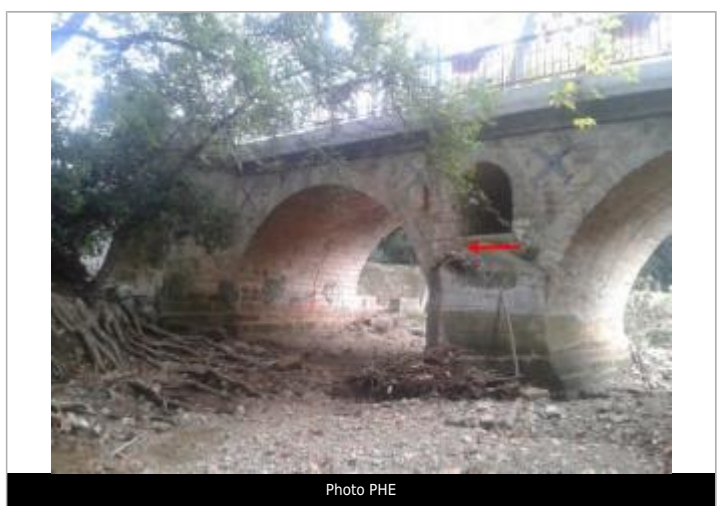
Nature du repère : **Laisse d'inondation**

Commentaires : Laisse sur la pile centrale côté amont du pont (niveau haut de la 3ème rangée de pierres inclinée)
