Commune : BAILLARGUES

Sous Pont VF arche n°2

Code: CER MTP S 218 **Date de mise à jour :** 08/01/2021

29 Septembre 2014

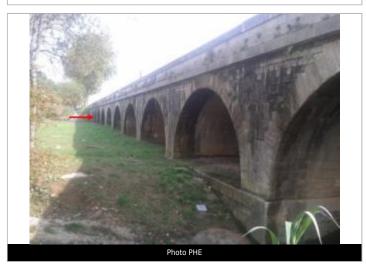
Commentaires: Laisse de crue sous l'arche n°2 du pont SNCF à 1,65m du TN (haut de la 6ème rangée de pierres en partant du bas)
