Commune : **MONTPELLIER**

Quai des Tanneurs #2

Commentaires : Hydrographie : Le Verdanson

Code : CER_MTP_S_335

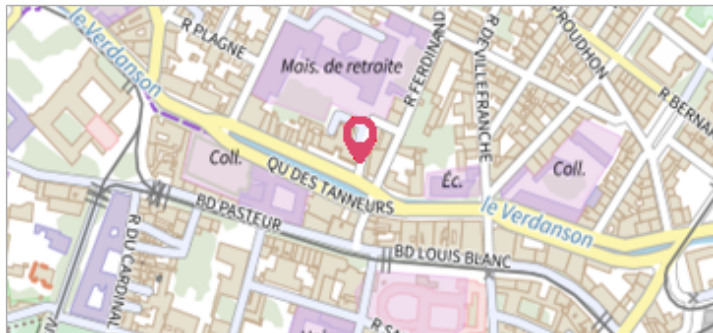
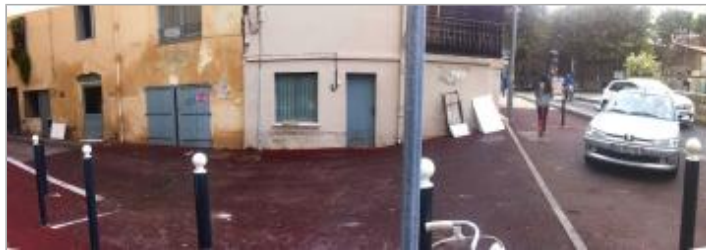
Photo du site

1 Repère(s) sur le site

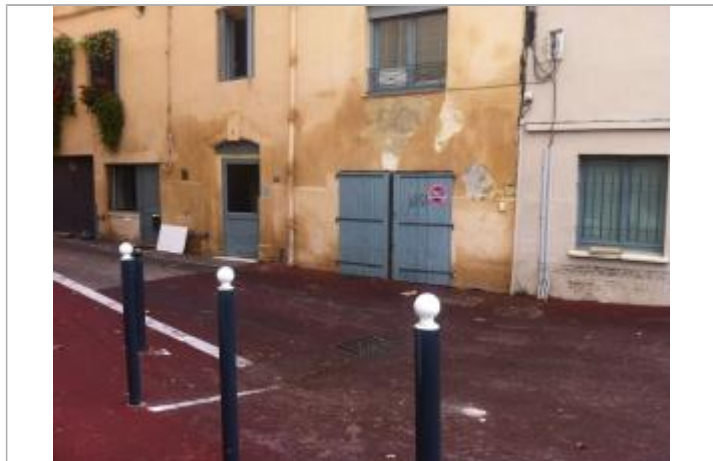
Photo PHE

29 septembre 2014

Maximum de l'inondation : Oui

Référence nivelée : Autre type de référence

Système altimétrique : NGF IGN 1969 (système normal)

Différence entre le niveau d'eau et la référence (en m) : 0.700 m
