Commune : **SAINT-BRES**
Rivière : **Le Bérange**

## Pont RD106 #1

**Commentaires :** Aval rive gauche du double pont vouté sous la RD 106

**29 septembre 2014**

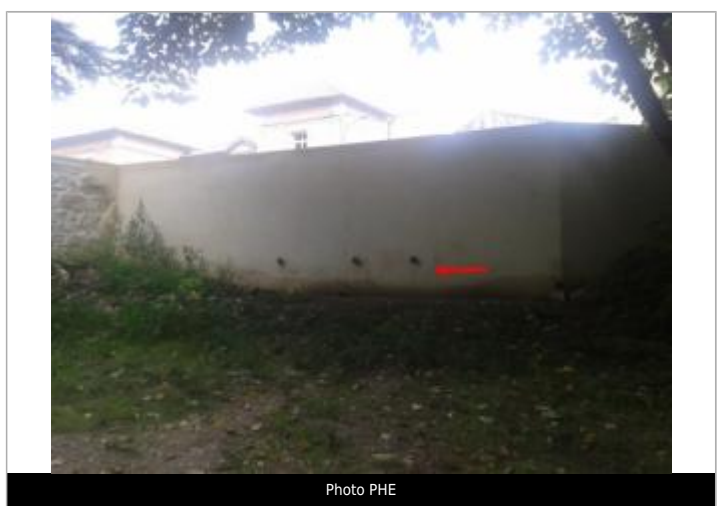
Nature de l'inondation : **Débordement de cours d'eau**
Nature du repère : **Laisse d'inondation**

**Commentaires :** Laisse sur mur: 10cm en dessous du niveau bas des barbacanes
