Commune : SAINT-BRES

**Pont RD106 #1**

Rivière : Le Bérangue

**SOURCE DE REPÉRAGE : RECENSEMENT DE PHE DIVERSES DANS LE SECTEUR DE MONTPELLIER - 10/10/2014****Type de repérage** : Campagne de terrain post-inondation**Organisme** : Syndicat Mixte du Bassin de l'Or

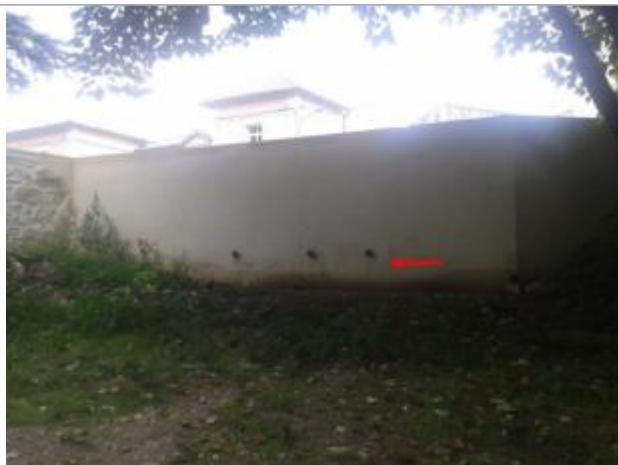
Photo PHE

Nature du repère : Laisse d'inondation

Commentaires : Laisse sur mur: 10cm en dessous du niveau bas des barbacanes
