Commune : **SAINT-BRES** | Rivière : **Le Bérange**

Pont RD106 #2

Commentaires : Pont RD 106 sur branche Ouest du Bérange / pile centrale

Unité de gestion : Méditerranée Ouest
Code : CER_MTP_S_221 **Date de mise à jour :** 08/01/2021
Auteur : Cerema Méditerranée

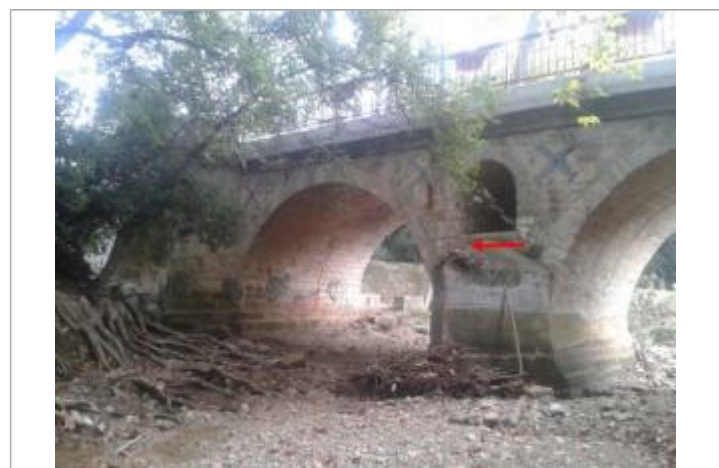
Photo PHE

Commentaires : Laisse sur la pile centrale côté amont du pont (niveau haut de la 3ème rangée de pierres inclinée)
