Commune : **SAINT-BRES** | Rivière : **Le Bérange**

Pont RD106 #2

Commentaires : Pont RD 106 sur branche Ouest du Bérange / pile centrale

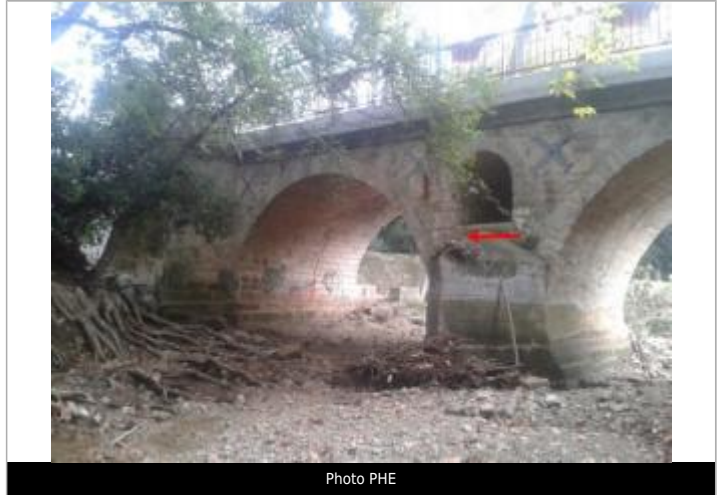
Commentaires : Laisse sur la pile centrale côté amont du pont (niveau haut de la 3ème rangée de pierres inclinée)

Maximum de l'inondation : Oui
Visibilité : Non renseigné **État du repère :** Non renseigné
Pérennité : Aucune **Repère calculé :** Non renseigné
PHEC : Non renseigné
