Commune : **SAINT-BRES**
Rivière : **Le Bérange**

Pont RD106 #2

Commentaires : Pont RD 106 sur branche Ouest du Bérange / pile centrale **1** Repère(s) sur le site

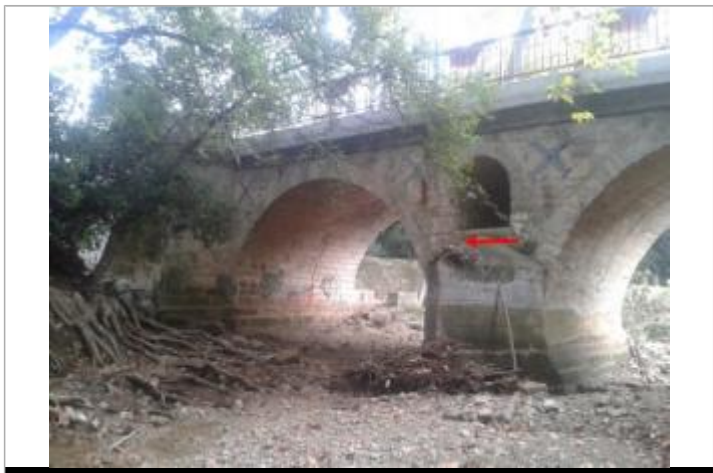
Photo PHE

Commentaires : Laisse sur la pile centrale côté amont du pont (niveau haut de la 3ème rangée de pierres inclinée)
