Commune : **MONTPELLIER**

Rue de la Croix de Lavit #1

Code : CER_MTP_S_216

SOURCE DE REPÉRAGE : RECENSEMENT DE PHE DIVERSES DANS LE SECTEUR DE MONTPELLIER - 07/12/2020

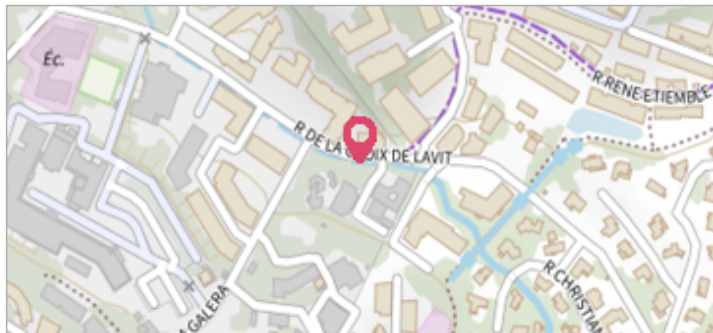
Commentaires : Hydrographie : Le Verdanson

Nature du repère : **Repère normalisé (décret n°2005-233)**

Maximum de l'inondation : Oui

Différence entre le niveau d'eau et la référence (en m) : 0.700 m
