Commune : QUISTINIC

Rivière : Le Blavet

## Chemin de halage à Pont-Augan

Commentaires : site au niveau de la confluence de l'Evel et du Blavet

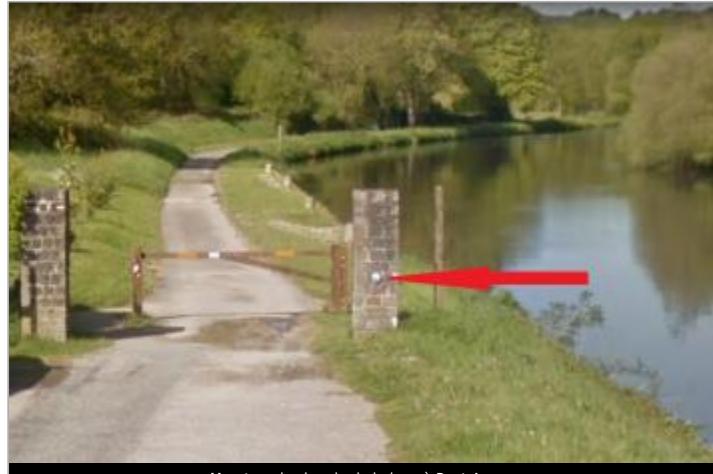
Muret sur le chemin de halage à Pont-Augan

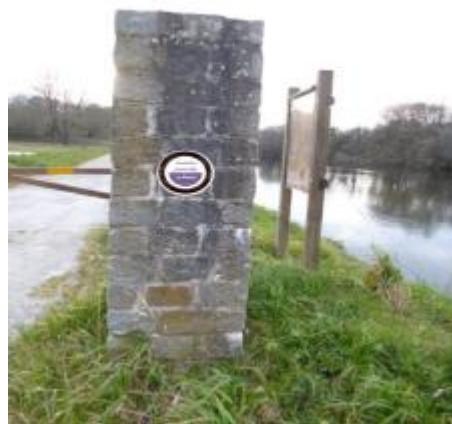
muret sur le chemin de halage à Pont-Augan

**Texte :** Inondation janvier 2001 - Le Blavet**Maximum de l'inondation :** Oui**Visibilité :** Oui**État du repère :** Bon**Pérennité :** Longue**Repère calculé :** Non**PHEC :** Oui**SOURCE DE REPÉRAGE : SYNDICAT MIXTE DU SAGE BLAVET - 19/03/2019****Type de repérage :** Campagne de terrain post-inondation

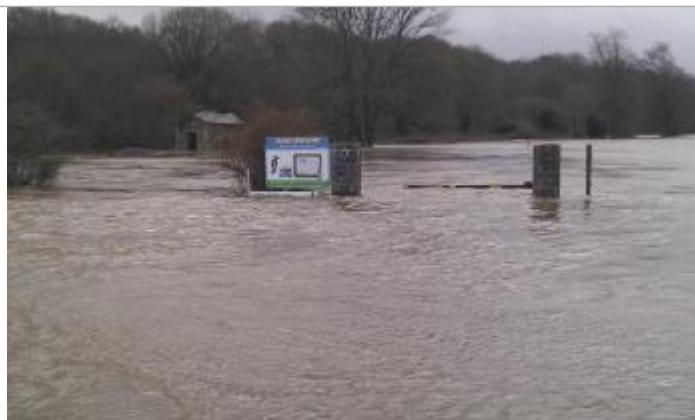
Illustration de la crue du 8 Février 2014 – source : presse Web

8 Février 2014 – source : presse, web (Ouest-France)

**Maximum de l'inondation :** Non  
**Visibilité :** Oui      **État du repère :** Bon  
**Pérennité :** Longue      **Repère calculé :** Oui  
**PHEC :** Non

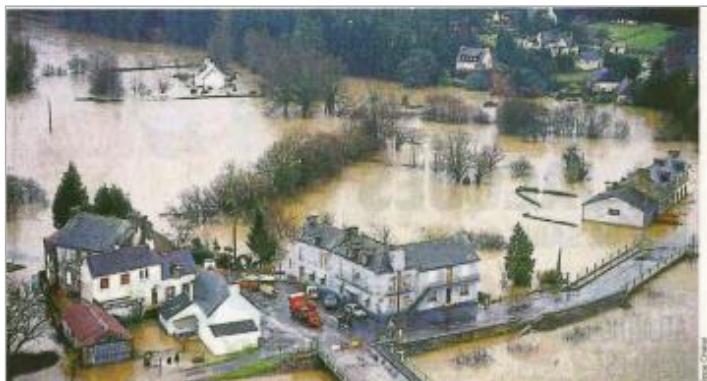
**Commentaires :** Photographie aérienne le 27 janvier 1995 (début décrue). La crue de janvier 1995 a été inférieure de quelques centimètres jusqu'à 10cm à celle du 5 janvier 2001 sur le Blavet au niveau de Languidic et Inzinzac-Lochrist.

Pont-Augan, photo aérienne prise le 27 janvier 1995

État du repère : Moyen
