Commune : **QUISTINIC** | Rivière : **Le Blavet**

## Chemin de halage à Pont-Augan

**Unité de gestion :** Vilaine-Côtiers Bretons  
**Code :** RC\_BLA\_LANG\_2      **Date de mise à jour :** 18/07/2022  
**Auteur :** SPC VCB

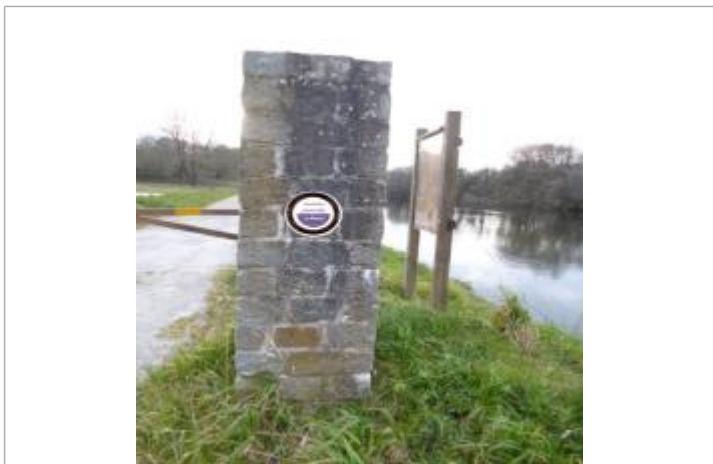
muret sur le chemin de halage à Pont-Augan

**Texte :** Inondation janvier 2001 - Le Blavet  
**Maximum de l'inondation :** Oui  
**Visibilité :** Oui      **État du repère :** Bon  
**Pérennité :** Longue      **Repère calculé :** Non  
**PHEC :** Oui

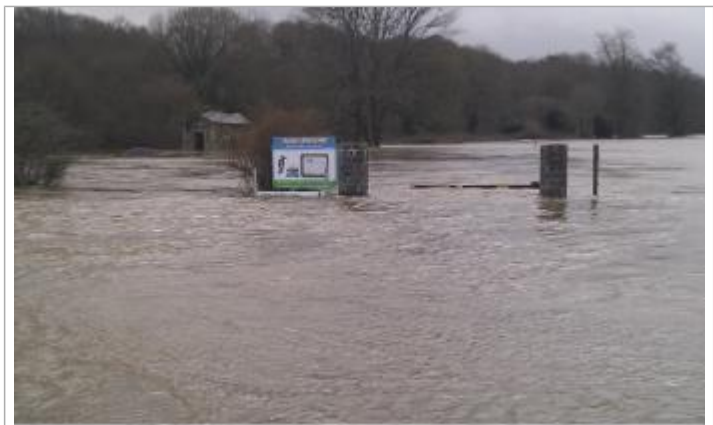
Illustration de la crue du 8 Février 2014 – source : presse Web

8 Février 2014 – source : presse, web (Ouest-France)

**Maximum de l'inondation :** Non  
**Visibilité :** Oui      **État du repère :** Bon  
**Pérennité :** Longue      **Repère calculé :** Oui  
**PHEC :** Non

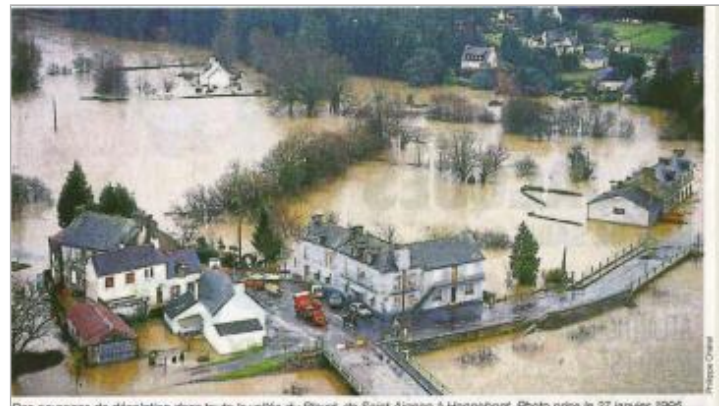
**Commentaires :** Photographie aérienne le 27 janvier 1995 (début décrue). La crue de janvier 1995 a été inférieure de quelques centimètres jusqu'à 10cm à celle du 5 janvier 2001 sur le Blavet au niveau de Languidic et Inzinzac-Lochrist.

**Texte :** Pont-Augan, photo aérienne prise le 27 janvier 1995  
**Maximum de l'inondation :** Non  
**Visibilité :** Oui      **État du repère :** Moyen  
**Pérennité :** Longue      **Repère calculé :** Non  
**PHEC :** Non
