Commune : **LANGUIDIC** | Rivière : **Le Blavet**

RD 158 à Pont-Augan (Languidic)

Unité de gestion : Vilaine-Côtiers Bretons
Code : RC_BLA_LANG_2a **Date de mise à jour :** 18/07/2022
Auteur : SPC VCB

Code : BLA_LANG_2a_2001 **Date de mise à jour :** 18/06/2021
Auteur : SPC VCB

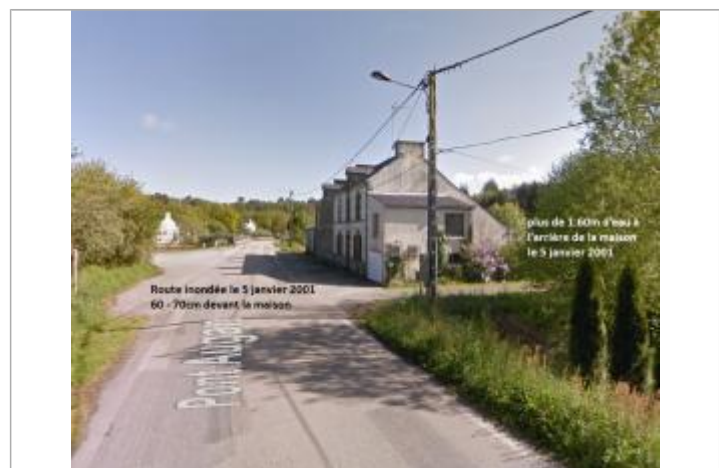
Commentaires : RD 158 inondée par 60 à 70cm devant la maison le 5 janvier 2001 et plus de 1.60m à l'arrière de la maison

Inondation RD 158 le 5 janvier 2001

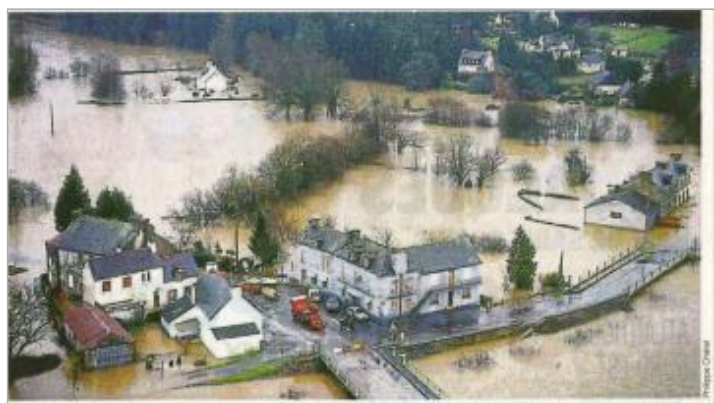
Commentaires : Photographie aérienne le 27 janvier 1995 (début décrue). La crue de janvier 1995 a été inférieure de quelques centimètres jusqu'à 10cm à celle du 5 janvier 2001 sur le Blavet au niveau de Languidic et Inzinzac-Lochrist.

Des paysages de désolation dans toute la vallée du Blavet, de Saint-Aignan à Hennéfont. Photo prise le 27 janvier 1995.
 Pont-Augan, photo aérienne prise le 27 janvier 1995
