# **RD 158 à Pont-Augan (Languidic)**

Commentaires : Site à la confluence entre l'Evel et le Blavet

Code: RC BLA LANG 2a **Date de mise à jour :** 18/07/2022

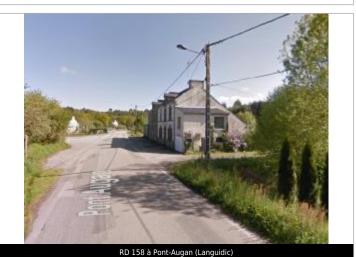
Commentaires: RD 158 inondée par 60 à 70cm devant la maison le 5 janvier 2001 et plus de 1.60m à l'arrière de la maison

Inondation RD 158 le 5 janvier 2001
