Commune : BAUD

Rivière : Le Blavet

Bâtiment à Pont-Augan (Baud)

Unité de gestion : Vilaine-Côtiers Bretons**Code :** RC_BLA_BAUD_BB2**Date de mise à jour :** 04/08/2025**Auteur :** SPC VCB

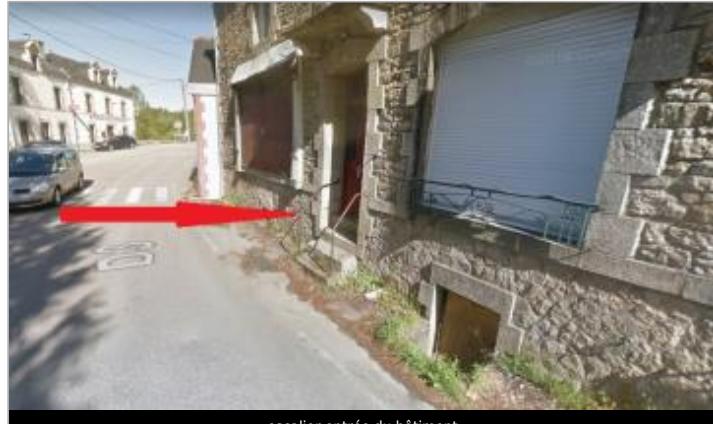
escalier entrée du bâtiment

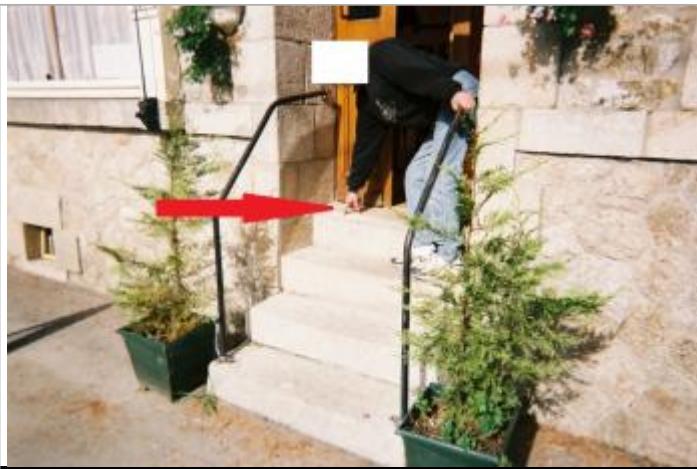
**5 Janvier 2001**Nature de l'inondation : **Débordement de cours d'eau**Nature du repère : **Témoignage oral****Commentaires :** le 5 janvier 2001, l'eau a atteint le dessus de la dernière marche d'entrée, soit 85cm à partir du trottoir (sol).

Maximum de l'inondation : Oui**Visibilité :** Non**État du repère :** Moyen**Pérennité :** Moyenne**Repère calculé :** Non**PHEC :** Oui

Dessus de la dernière marche des escaliers d'entrée

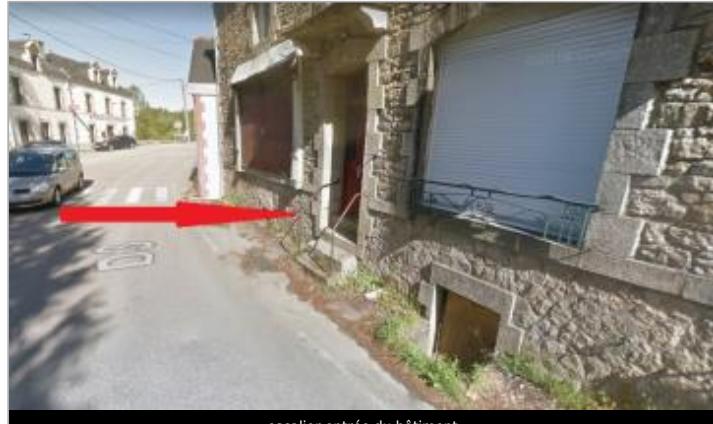
escalier entrée du bâtiment

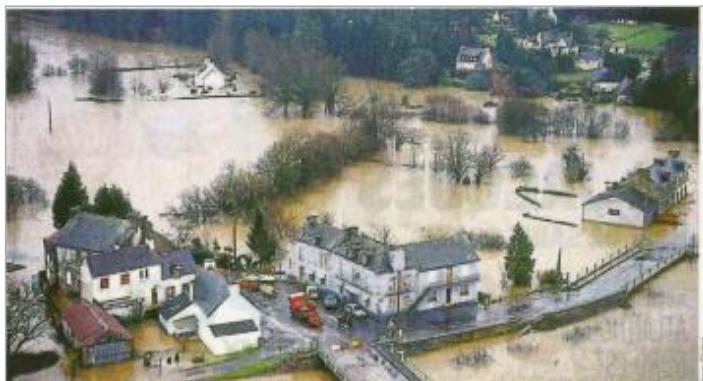
Pont-Augan, photo aérienne prise le 27 janvier 1995

**26 Janvier 1995**Nature de l'inondation : **Débordement de cours d'eau**Nature du repère : **Photographie****Commentaires :** Photographie aérienne le 27 janvier 1995 (début décrue). La crue de janvier 1995 a été inférieure de quelques centimètres jusqu'à 10cm à celle du 5 janvier 2001 sur le Blavet au niveau de Languidic et Inzinzac-Lochrist.

Texte : Pont-Augan, photo aérienne prise le 27 janvier 1995**Maximum de l'inondation :** Non**Visibilité :** Oui**État du repère :** Moyen**Pérennité :** Longue
