Commune : **BAUD** | Rivière : **Le Blavet**

Maison à Pont-Augan (Baud)

Unité de gestion : Vilaine-Côtiers Bretons
Code : RC_BLA_BAUD_BB1 **Date de mise à jour :** 18/07/2022
Auteur : SPC VCB

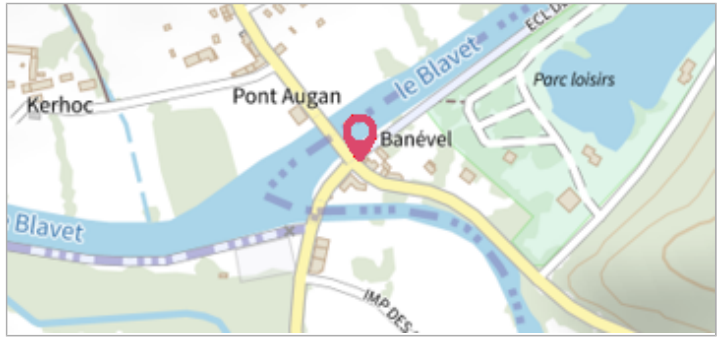
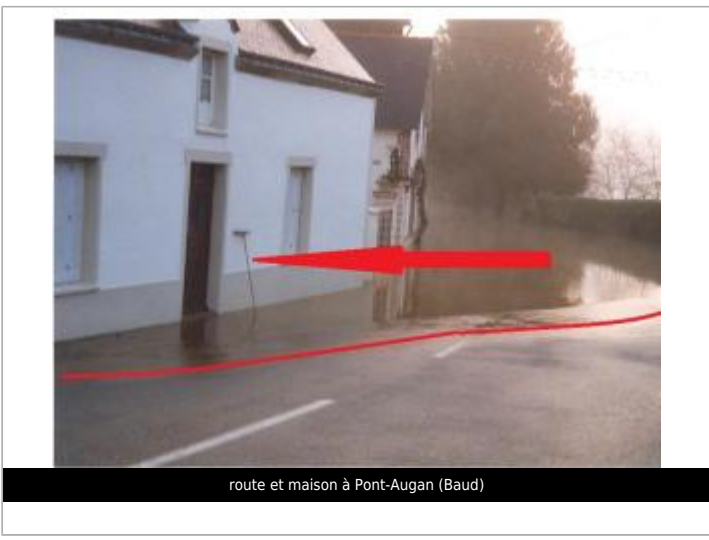
26 janvier 1995 Nature de l'inondation : **Débordement de cours d'eau** Nature du repère : **Photographie**

Commentaires : Photographie aérienne le 27 janvier 1995 (début décrue). La crue de janvier 1995 a été inférieure de quelques centimètres jusqu'à 10cm à celle du 5 janvier 2001 sur le Blavet au niveau de Languidic et Inzinzac-Lochrist.

Texte : Pont-Augan, photo aérienne prise le 27 janvier 1995
Maximum de l'inondation : Non
Visibilité : Oui **État du repère :** Moyen
Pérennité : Longue **Repère calculé :** Non
PHEC : Non

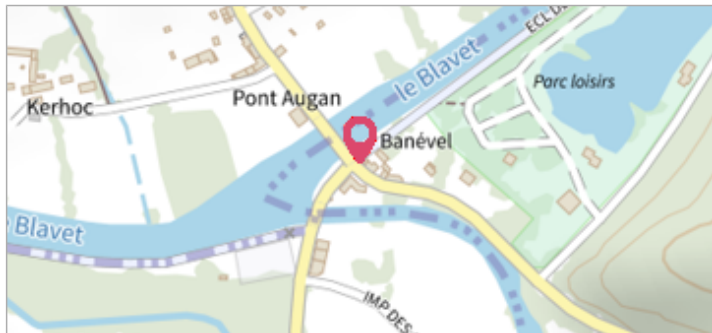
route et maison à Pont-Augan (Baud)

**5 janvier 2001**Altitude calculée de l'eau : **25.309 m**Nature de l'inondation : **Débordement de cours d'eau**Nature du repère : **Photographie****Commentaires :** Le repère regroupe, la laisse de crue sur la route devant la maison et des traces dans et derrière la maison.**GÉNÉRAL****Code :** BLA_BAUD_BB1_2001**Date de mise à jour :****Auteur :** SPC VCB

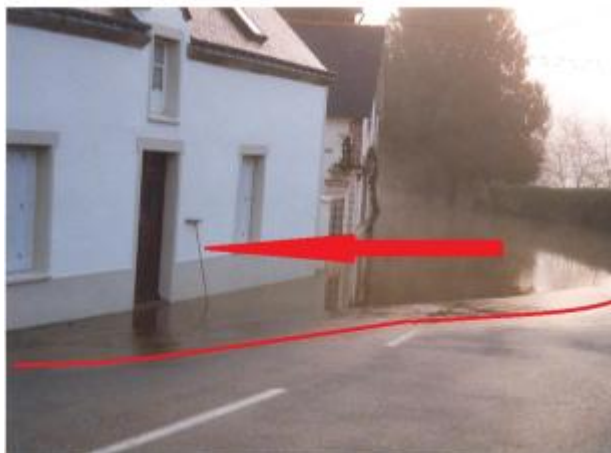
route et maison à Pont-Augan (Baud)

MARQUE**Maximum de l'inondation :** Oui**Visibilité :** Oui**État du repère :** Bon**Pérennité :** Longue**Repère calculé :** Non**PHEC :** Oui**SOURCE DE REPÉRAGE :** SYNDICAT MIXTE DU SAGE BLAVET - 19/03/2019**Type de repérage :** Campagne de terrain post-inondation**REPÈRE DU TÉMOIN À L'ARRIÈRE DE LA MAISON - 11/03/2021****Méthode :** Non renseigné**Organisme :** GEOMEXPERT**Commentaires sur le nivellement :** Ce repère issu d'un témoignage a été nivelé puis reporté au niveau du pont à proximité à côté d'une échelle limnimétrique installée par le Syndicat Mixte du SAGE Blavet. Dans la maison, la marque (cf photo) est 25cm au-dessus du sol.**Référence nivelée :** Autre type de référence**Description référence du repère :** sol au droit du repère du témoin à l'arrière de la maison**Système altimétrique :** NGF IGN 1969 (système normal)**Altitude de la référence (en m) :** 23.709 m**Différence entre le niveau d'eau et la référence (en m) :** 1.600 m**Altitude calculée de l'eau (en m) :** 25.309
