Commune : **BAUD** | Rivière : **Le Blavet**

Sous-sol restaurant au Rendez-vous des pêcheurs

Unité de gestion : Vilaine-Côtière Bretons
Code : RC_BLA_BAUD_BB3 **Date de mise à jour :** 04/08/2025
Auteur : SPC VCB

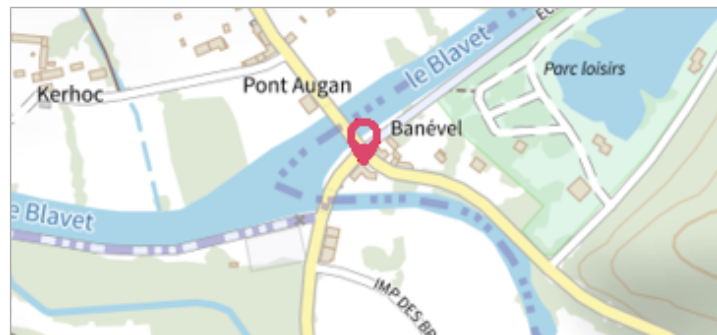
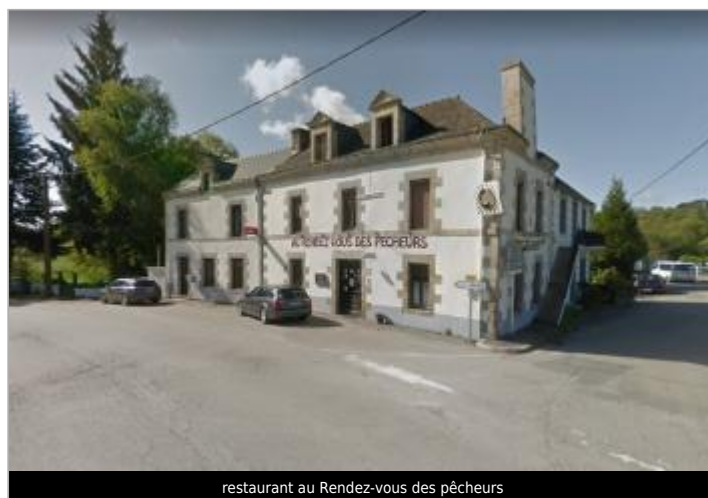
Commentaires : Selon le témoignage, seul le sous-sol du restaurant a été inondé, avec 3m d'eau au maximum les 4-5 janvier 2001.

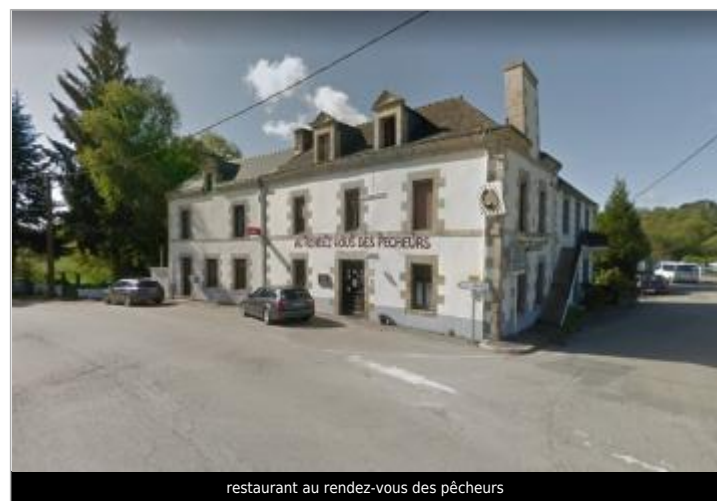
Maximum de l'inondation : Oui
Visibilité : Non **État du repère :** Non renseigné
Pérennité : Aucune **Repère calculé :** Non
PHEC : Oui

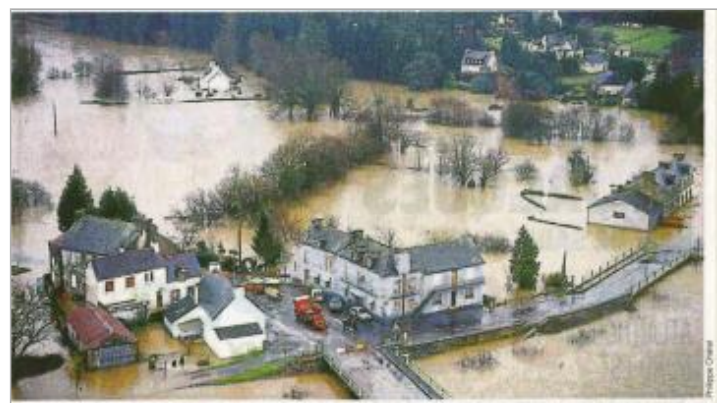
Des paysages de désolation dans toute la vallée du Blavet, de Saint-Aignan à Harnéfont. Photo prise le 27 janvier 1995.
 Pont-Augan, photo aérienne prise le 27 janvier 1995
