Commune : BAUD

Rivière : Le Blavet

Sous-sol restaurant au Rendez-vous des pêcheurs

Unité de gestion : Vilaine-Côtiers Bretons**Code :** RC_BLA_BAUD_BB3**Date de mise à jour :** 04/08/2025**Auteur :** SPC VCB

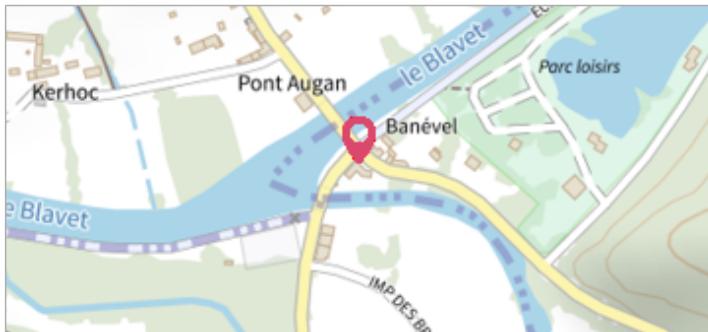
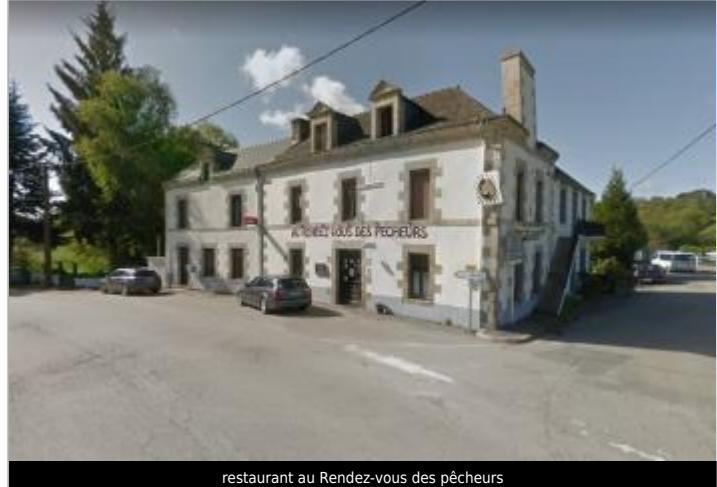
restaurant au Rendez-vous des pêcheurs

**26 Janvier 1995**Nature de l'inondation : **Débordement de cours d'eau**Nature du repère : **Témoignage oral****Commentaires :** Selon le témoignage, seul le sous-sol du restaurant a été inondée, avec 3m d'eau au maximum les 4-5 janvier 2001 et 15cm de moins en janvier 1995.
