Commune : **SAINT GERY-VERS**Rivière : **Le Lot**

passage sous la voie ferrée

Code : GTL_S_5958

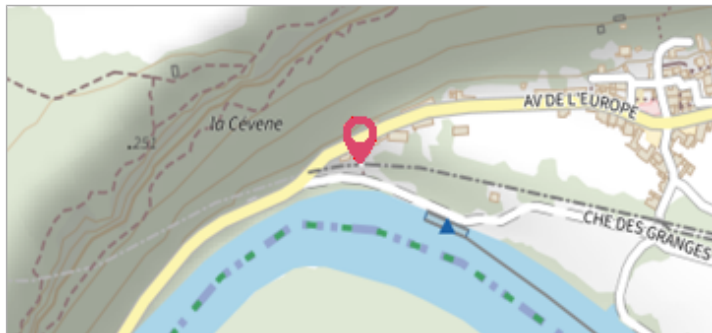
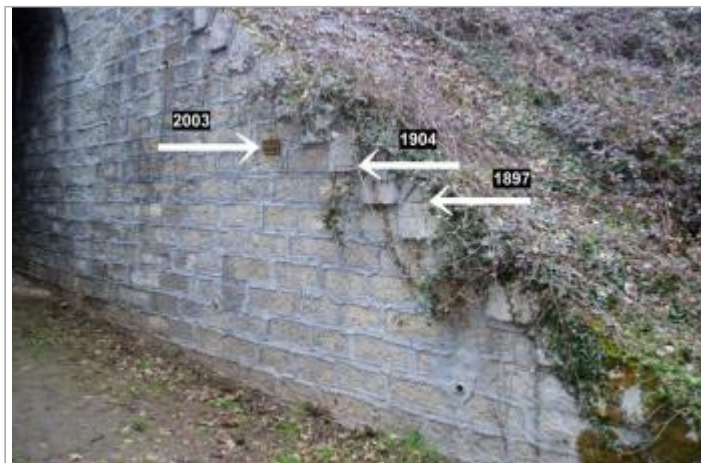
Commentaires : Des repères se trouvent sur les culées amont et aval du passage inférieur à l'ancienne voie de chemin de fer.

Photo du recensement d'origine. auteur photo : Klaus MARONNA

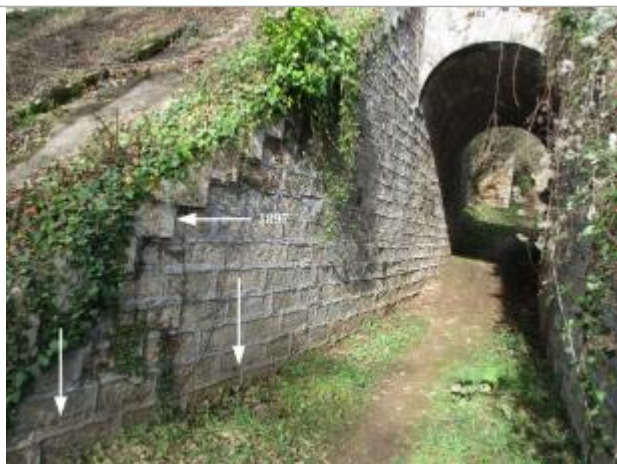
Nature de l'inondation : **Débordement de cours d'eau**Altitude calculée de l'eau : **126.82 m**Nature du repère : **Laisse d'inondation**

État du repère : Disparu

Commentaires sur le nivellement : La laisse se trouvait 1m06 en-dessous du repère de février 1897.
