Commune : **SAINT GERY-VERS**

Rivière : **Le Lot**

Les sanitaires du camping

Nature du repère : **Laisse d'inondation**

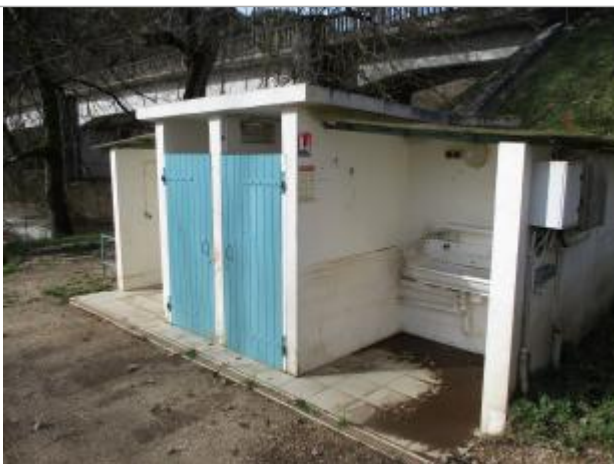
Nature de l'inondation : **Débordement de cours d'eau**

État du repère : Disparu

Commentaires sur le nivellement : épaisseur d'eau : 92cm

Référence nivelée : Marque d'inondation
