Commune : **BOUZIES** | Rivière : **Le Lot**

**chemin de halage**

**7** Repère(s) sur le site

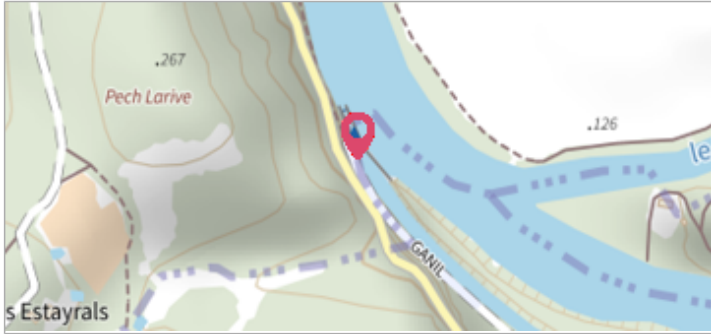
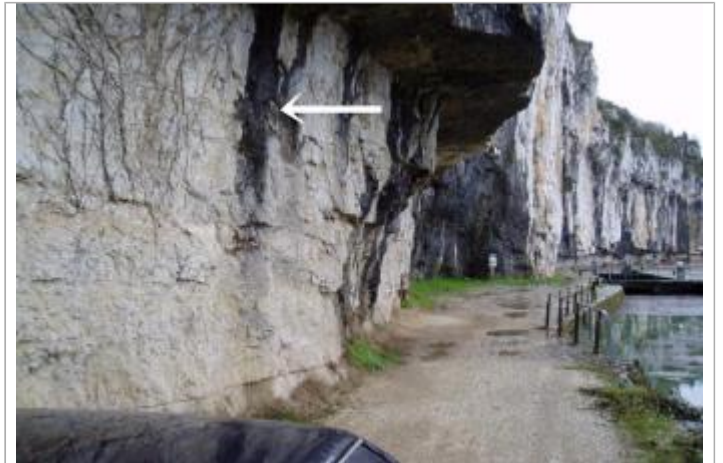
Photo du recensement d'origine. auteur photo : Klaus MARONNA

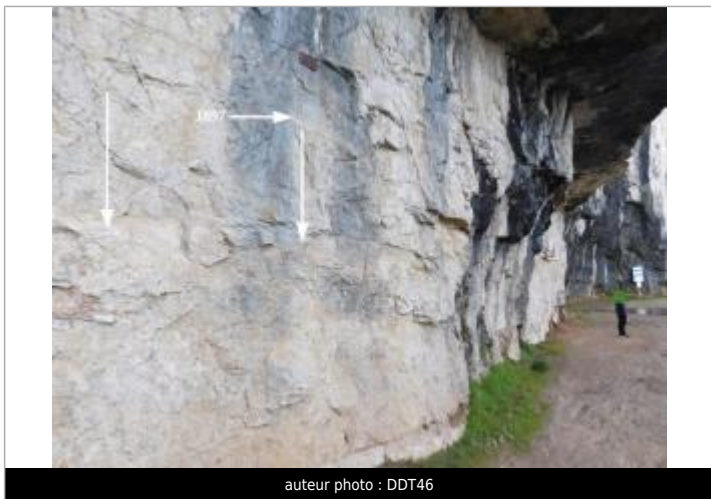
Maximum de l'inondation : Oui  
 État du repère : Disparu

auteur photo : DDT46

Commentaires sur le nivellement : La laisse se trouvait 93 cm en-dessous du repère d'avril 1897.  
 Référence nivelée : Marque d'inondation  
 Altitude de la référence (en m) : 131.810 m  
 Altitude calculée de l'eau (en m) : 131.81 m
