Commune : SOUILLAC

Chemin du Port

GÉNÉRAL**Unité de gestion :** Lot**Code :** WEB_S_202103155904**Date de mise à jour :** 24/11/2021**Auteur :** gremminger

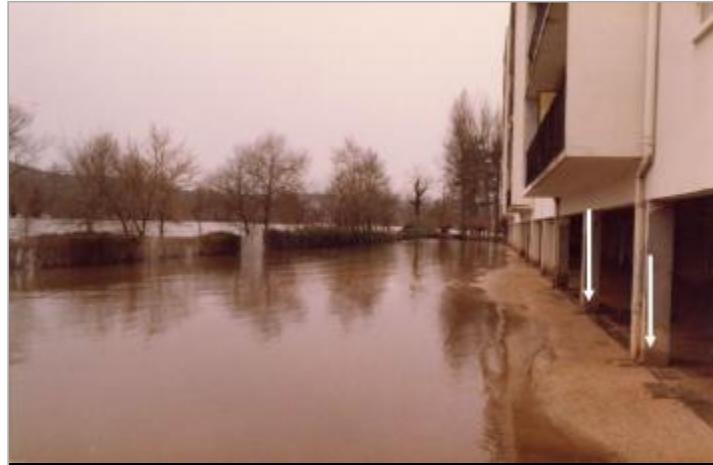
Vue vers l'aval sur un bâtiment situé en bordure du chemin du Port.

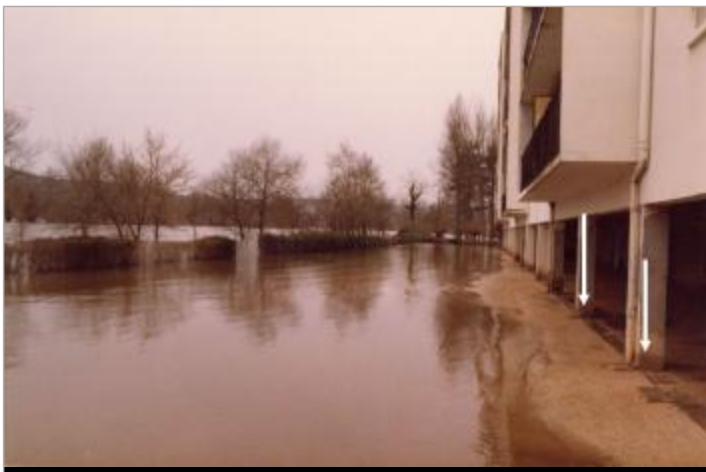
**17 Décembre 1981**Nature de l'inondation : **Débordement de cours d'eau****Commentaires :** DDELOT1Altitude calculée de l'eau : **91.07 m**Nature du repère : **Laisse d'inondation****GÉNÉRAL****Code :** WEB_R_202103150743**Date de mise à jour :****Auteur :** gremminger

MARQUE**Maximum de l'inondation :** Non renseigné**Visibilité :** Oui**SOURCE DE REPÉRAGE : DDT 46 - 04/10/2021****NIVELLEMENT INITIAL - 10/11/2021****Méthode :** GPS**Commentaires sur le nivellage :** PHE à 17 cm du sol

Référence nivélée : Marque d'inondation**Système altimétrique :** NGF IGN 1969 (système normal)**Altitude de la référence (en m) :** 91.070 m**Altitude calculée de l'eau (en m) :** 91.07

Vue vers l'aval sur un bâtiment situé en bordure du chemin du Port. La trace d'humidité laissée par la crue (flèches) montre que la photographie a été prise pendant la décrue.
