Commune : **SOUILLAC**

**Camping**

**3** Repère(s) sur le site

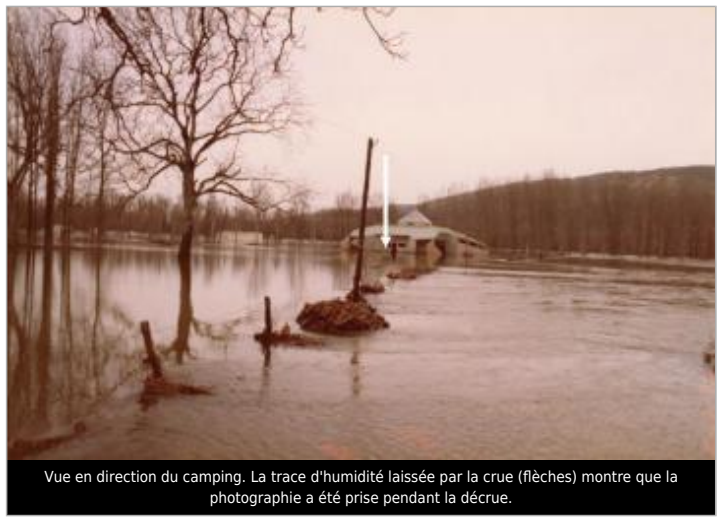
Nature de l'inondation : **Débordement de cours d'eau**
Nature du repère : **Laisse d'inondation**

Commentaires : Fiche n° DDELOT2

Méthode : GPS  
 Commentaires sur le nivellement : PHE à 50 cm du sol  
 Levé par OPSIA  
 Référence nivelée : Marque d'inondation  
 Système altimétrique : NGF IGN 1969 (système normal)  
 Altitude de la référence (en m) : 89.900 m  
 Altitude calculée de l'eau (en m) : 89.9

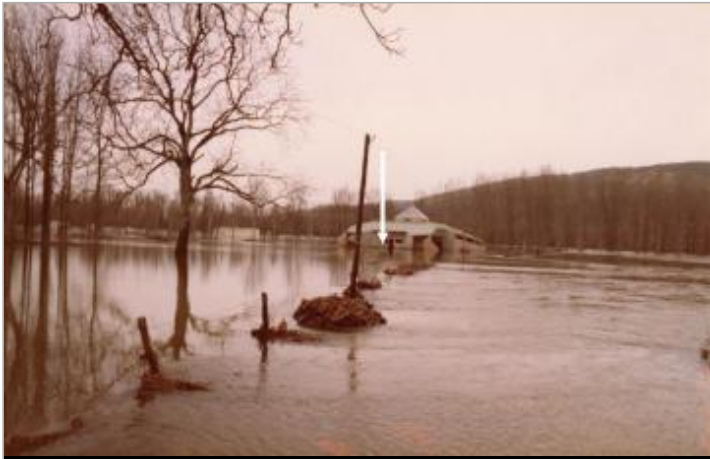
Vue en direction du camping.

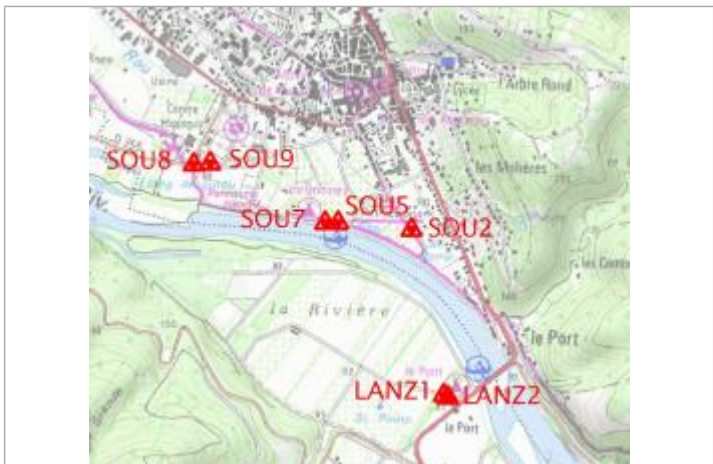
**5 février 2021**  
 Nature de l'inondation : **Débordement de cours d'eau**      Nature du repère : **Laisse d'inondation**

Commentaires : Sur le bardage, Accueil de Kayak

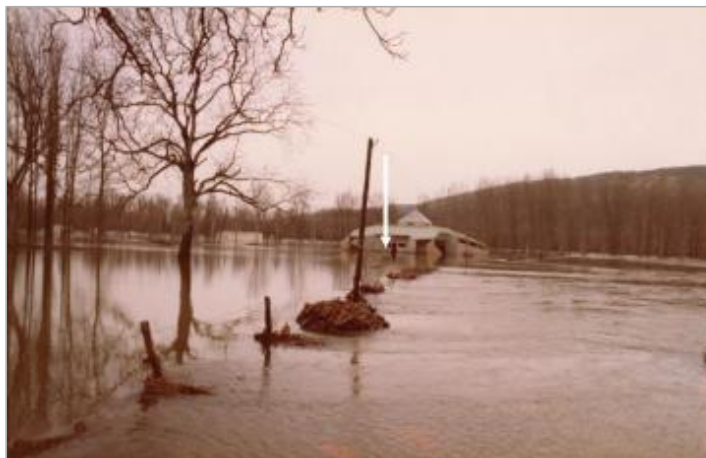
Vue en direction du camping.
