Commune : **SOUILLAC**

## Camping

### GÉNÉRAL

Code : WEB\_S\_202103151025

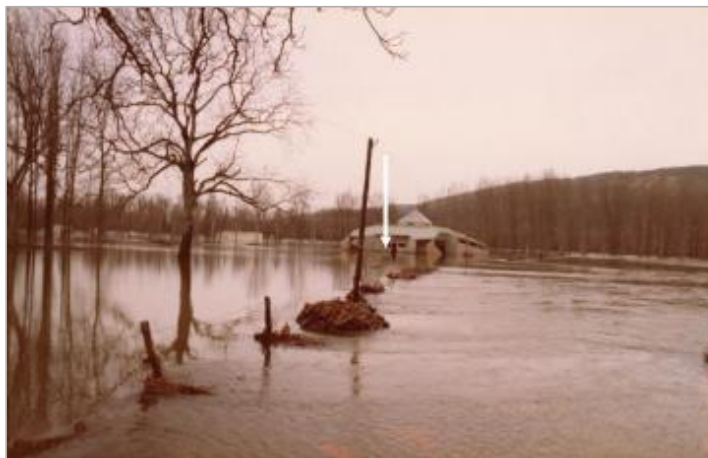
Vue en direction du camping.

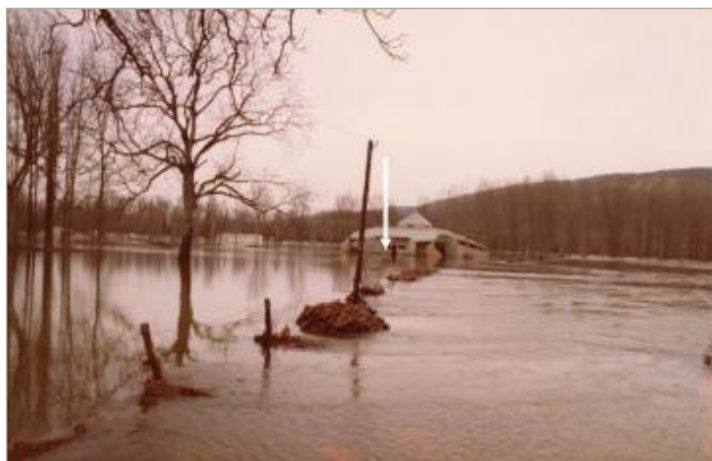
Nature du repère : **Laisse d'inondation**

Commentaires sur le nivellement : PHE à 50 cm du sol

Vue en direction du camping. La trace d'humidité laissée par la crue (flèches) montre que la photographie a été prise pendant la décrue.
