Commune : **GIRAC****Bâtiment en rive gauche, aval pont de la D803****1**Repère(s) sur  
le site**GÉNÉRAL****Unité de gestion :** Lot**Code :** WEB\_S\_202103155307**Date de mise à jour :** 09/12/2021**Auteur :** gremminger

**GÉOLOCALISATION****Coordonnées WGS84 :** X: 1.80185570 / Y: 44.92012600**Coordonnées RGF93 (Lambert 93) :** X: 605456 / Y: 6425264.99**Coordonnées RGF93 (ETRS89) :** X: 1.8018557 / Y: 44.920126

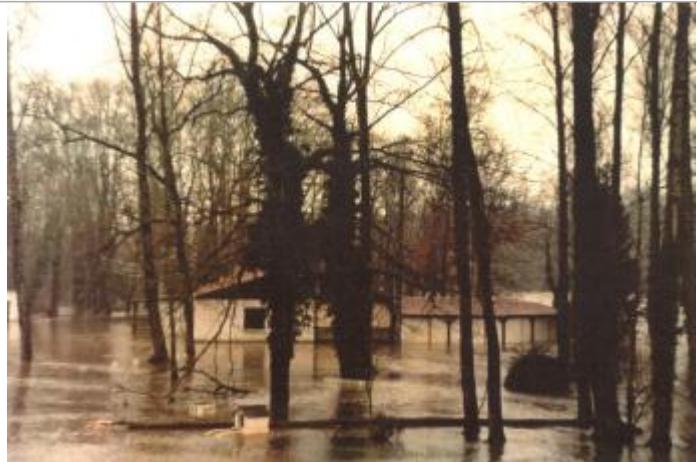
Vue depuis le pont de la D 703 vers l'aval et sur un bâtiment situé en rive gauche.

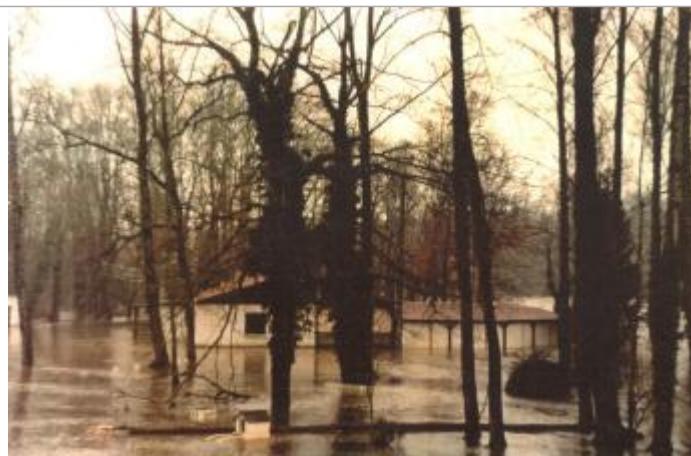
Altitude calculée de l'eau : **131.25 m**Nature du repère : **Laisse d'inondation****MARQUE****Visibilité :** Oui**SOURCE DE REPÉRAGE : DDT 46 - 04/10/2021****NIVELLEMENT INITIAL - 10/11/2020****Méthode :** GPS**Commentaires sur le nivellation :** PHE à 60 cm du sol  
Levé par OPSIA**Référence nivélée :** Marque d'inondation**Système altimétrique :** NGF IGN 1969 (système normal)**Altitude de la référence (en m) :** 131.250 m**Altitude calculée de l'eau (en m) :** 131.25

Vue depuis le pont de la D 703 vers l'aval et sur un bâtiment situé en rive gauche. La photographie a été prise proche du maximum de la crue.
