Commune : **GIRAC****Bâtiment en rive gauche, aval pont de la D803****1**Repère(s) sur
le site**GÉNÉRAL****Unité de gestion :** Gironde-Adour-Dordogne**Code :** WEB_S_202103155307**Date de mise à jour :** 09/12/2021**Auteur :** gremminger

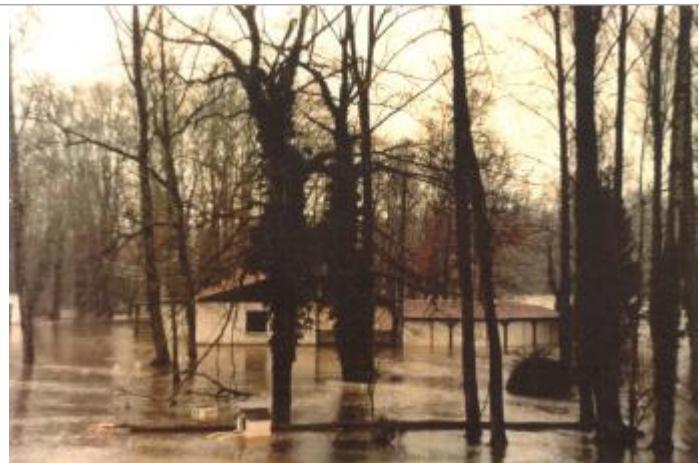
Vue depuis le pont de la D 703 vers l'aval et sur un bâtiment situé en rive gauche.

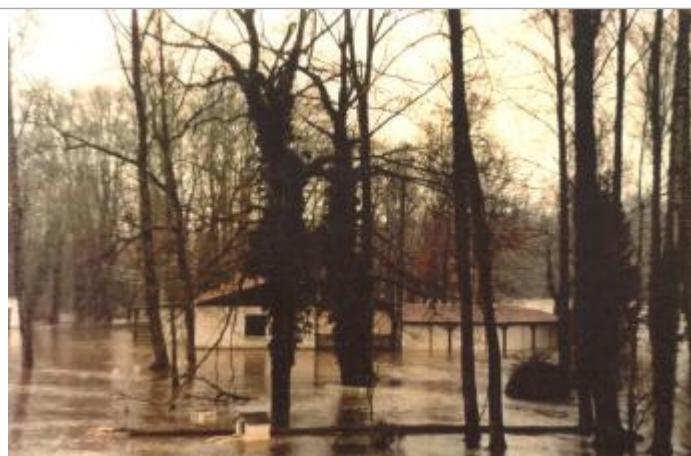
Altitude calculée de l'eau : **131.25 m**Nature du repère : **Laisse d'inondation****MARQUE****Visibilité :** Oui**SOURCE DE REPÉRAGE : DDT 46 - 04/10/2021****NIVELLEMENT INITIAL - 10/11/2020****Méthode :** GPS**Commentaires sur le nivelllement :** PHE à 60 cm du sol
Levé par OPSIA**Référence nivellée :** Marque d'inondation**Système altimétrique :** NGF IGN 1969 (système normal)**Altitude de la référence (en m) :** 131.250 m**Altitude calculée de l'eau (en m) :** 131.25 m

Vue depuis le pont de la D 703 vers l'aval et sur un bâtiment situé en rive gauche. La photographie a été prise proche du maximum de la crue.
