Commune : **CREYSSE**

Halle de Creysse - Dordogne et ruisseau de Cacrey

2 Repère(s) sur le site

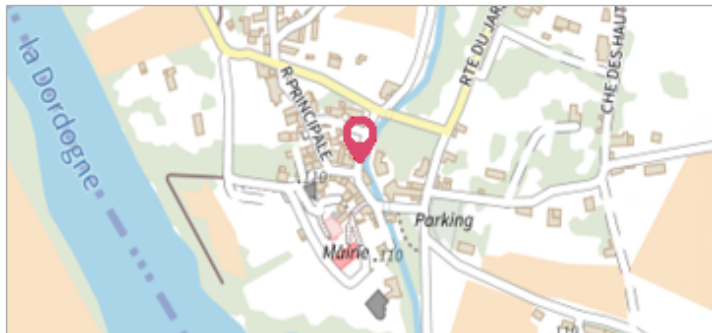
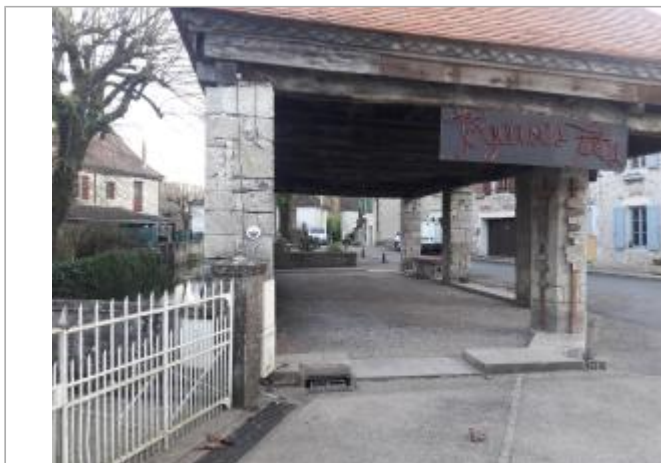
halle de Creysse

18 Décembre 1952

Nature de l'inondation : **Débordement de cours d'eau**

Altitude calculée de l'eau : **107.58 m**

Nature du repère : **Marque gravée**

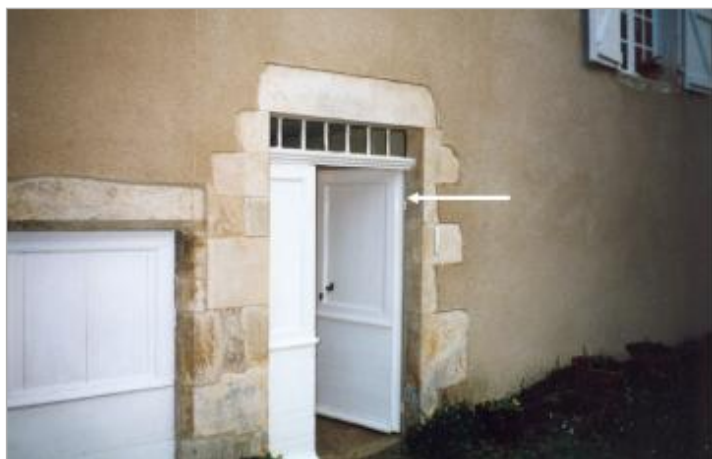
Commentaires sur le nivellement : PHE à 1.63 m du sol
Levé par OPSIA

Vue sur une maison au droit des halles. Le repère est gravé sur un montant de la porte d'entrée de la maison (flèche et zoom).
