Commune : TAURIAC

## Mas de la Croux

2 Repère(s) sur le site

22 octobre 1907

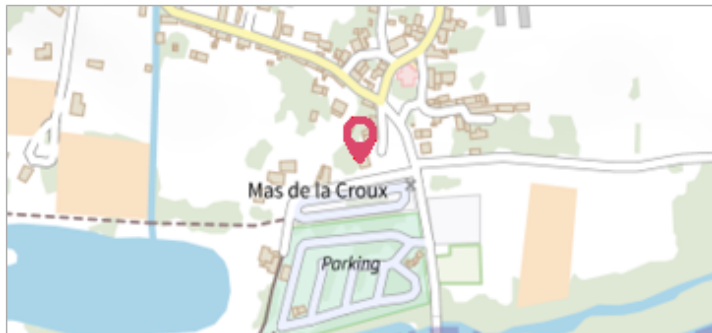
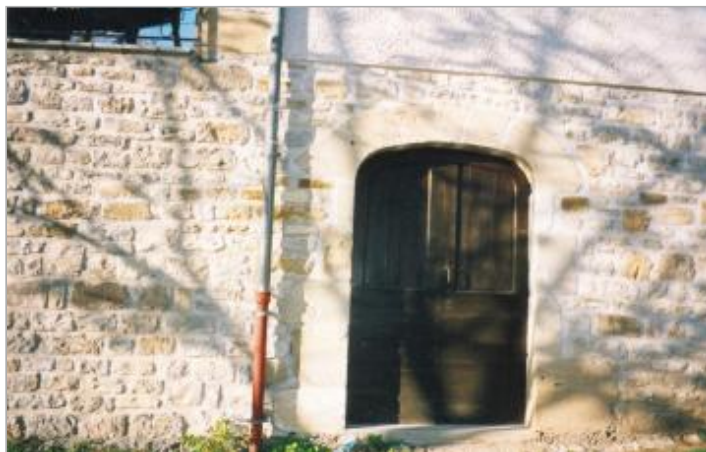
vue générale sur un bâtiment qui porte les repères des crues.

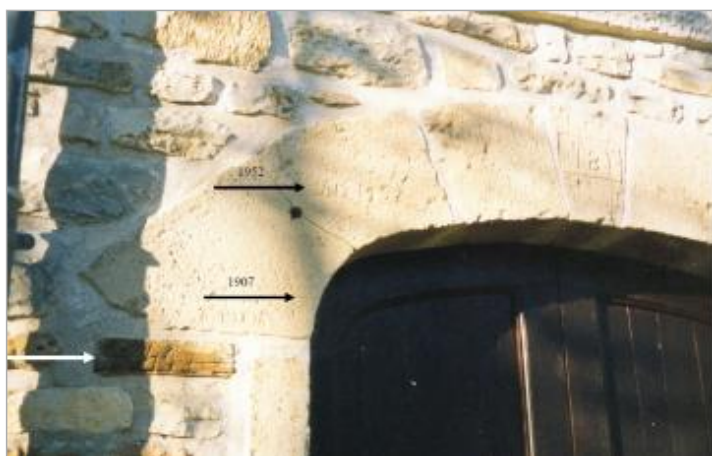
vue générale sur un bâtiment qui porte les repères des crues.

Méthode : GPS  
 Commentaires sur le nivellement : PHE à 1.76 m du sol  
 Levé par OPSIA  
 Référence nivelée : Marque d'inondation  
 Système altimétrique : NGF IGN 1969 (système normal)  
 Altitude de la référence (en m) : 126.590 m  
 Altitude calculée de l'eau (en m) : 126.59 m
