Commune : **TAURIAC****Mas de la Croux****2**Repère(s) sur
le site**GÉNÉRAL**

Unité de gestion : Lot

Code : WEB_S_202103150044

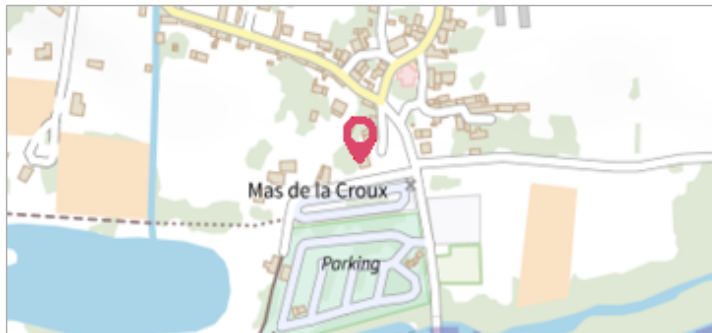
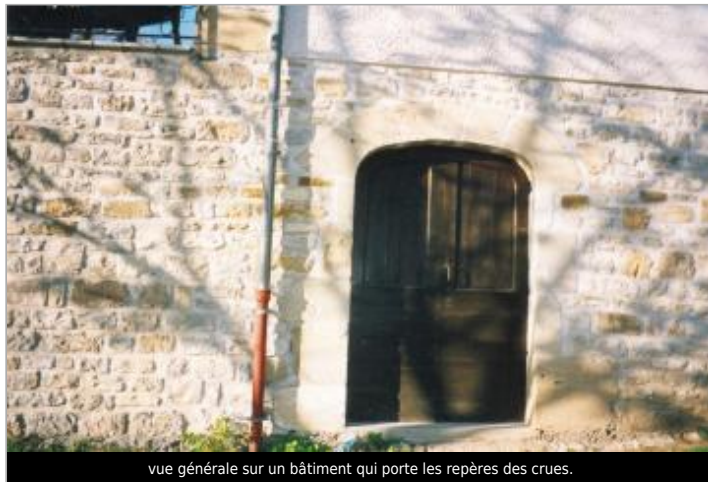
vue générale sur un bâtiment qui porte les repères des crues.

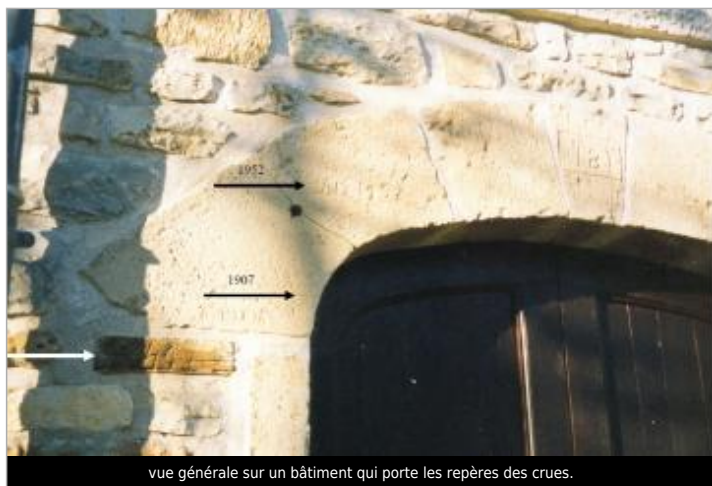
**22 Octobre 1907**Nature de l'inondation : **Débordement de cours d'eau**Altitude calculée de l'eau : **126.59 m**Nature du repère : **Laisse d'inondation**

vue générale sur un bâtiment qui porte les repères des crues.

Commentaires sur le nivellement : PHE à 1.76 m du sol
Levé par OPSIA
