Commune : SAINT-DENIS-LES-MARTEL

## Maçonnerie passage voie ferrée

**GÉNÉRAL****Unité de gestion :** Lot**Code :** WEB\_S\_202103153639**Date de mise à jour :** 10/02/2022**Auteur :** gremminger

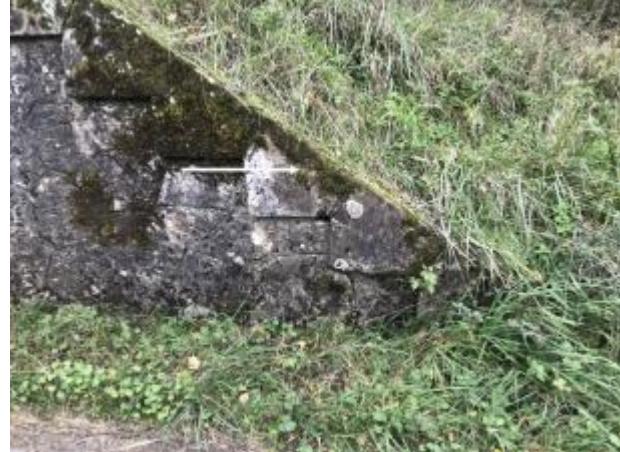
Vue sur le passage de la D 80 sous la voie ferrée.

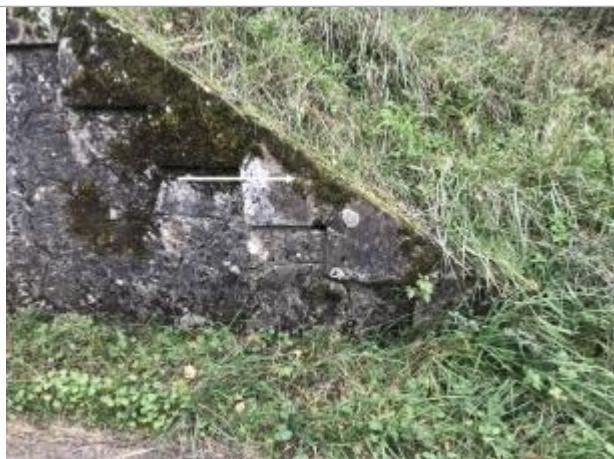
Altitude calculée de l'eau : **116.65 m**Nature du repère : **Marque gravée****MARQUE****Texte :** La maçonnerie du passage porte un repère de crue non daté**Visibilité :** Oui

Vue sur le passage de la D 80 sous la voie ferrée. La maçonnerie du passage porte un repère de crue non daté

**NIVELLEMENT INITIAL - 10/11/2020****Méthode :** GPS**Commentaires sur le niveling :** PHE à 85 cm du sol  
Levé par OPSIA**Référence nivélée :** Marque d'inondation**Système altimétrique :** NGF IGN 1969 (système normal)**Altitude de la référence (en m) :** 116.650 m**Altitude calculée de l'eau (en m) :** 116.65
