Commune : LE ROC

**D43 à Le Roc****2**

**GÉNÉRAL****Unité de gestion :** Lot**Code :** WEB\_S\_202103150112**Date de mise à jour :** 10/02/2022**Auteur :** gremminger

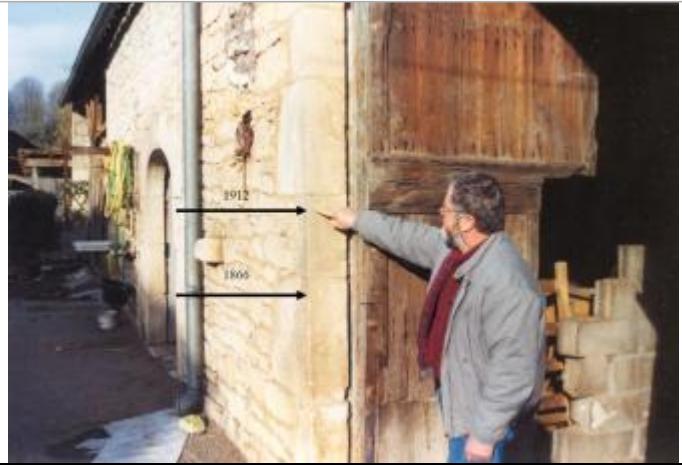
Vue sur un bâtiment qui porte les repères des crues.

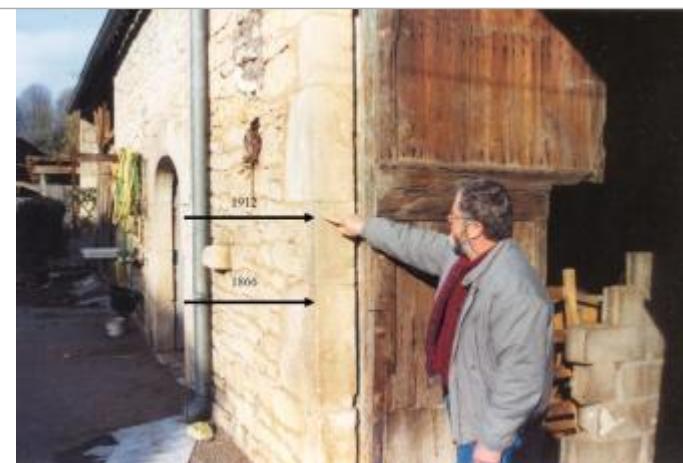
**MARQUE****Visibilité :** Oui**NIVELLEMENT INITIAL - 10/11/2020****Méthode :** GPS**Commentaires sur le nivellation :** PHE à 1.55 m du sol  
Levé par OPSIA**Référence nivélée :** Marque d'inondation**Système altimétrique :** NGF IGN 1969 (système normal)**Altitude de la référence (en m) :** 88.350 m**Altitude calculée de l'eau (en m) :** 88.35 m

Vue sur un bâtiment qui porte les repères des crues. Les deux repères se distinguent difficilement sur la photographie.
